VORTEX ENERGIA LTDA.

BARRAGEM PCH JACARÉ

PLANO DE AÇÃO DE EMERGÊNCIA - PAE

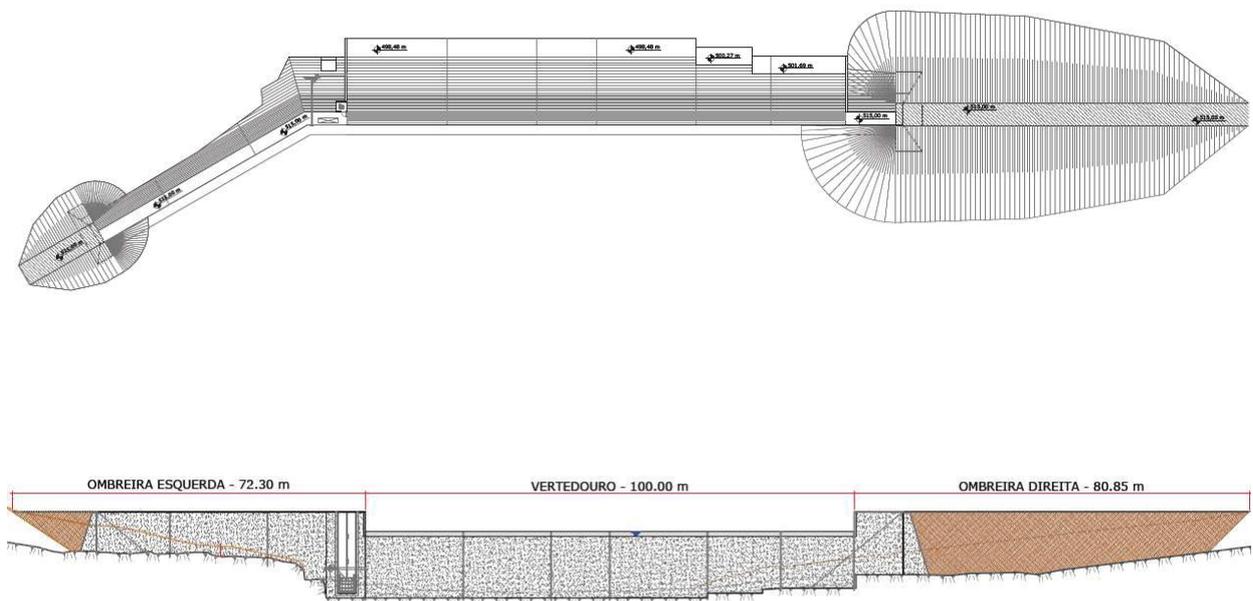
As figuras a seguir apresentam o projeto da barragem, em planta e perfil:

Figura 4 - Projeto do Barramento - Planta e Perfil. Fonte: Enebrás

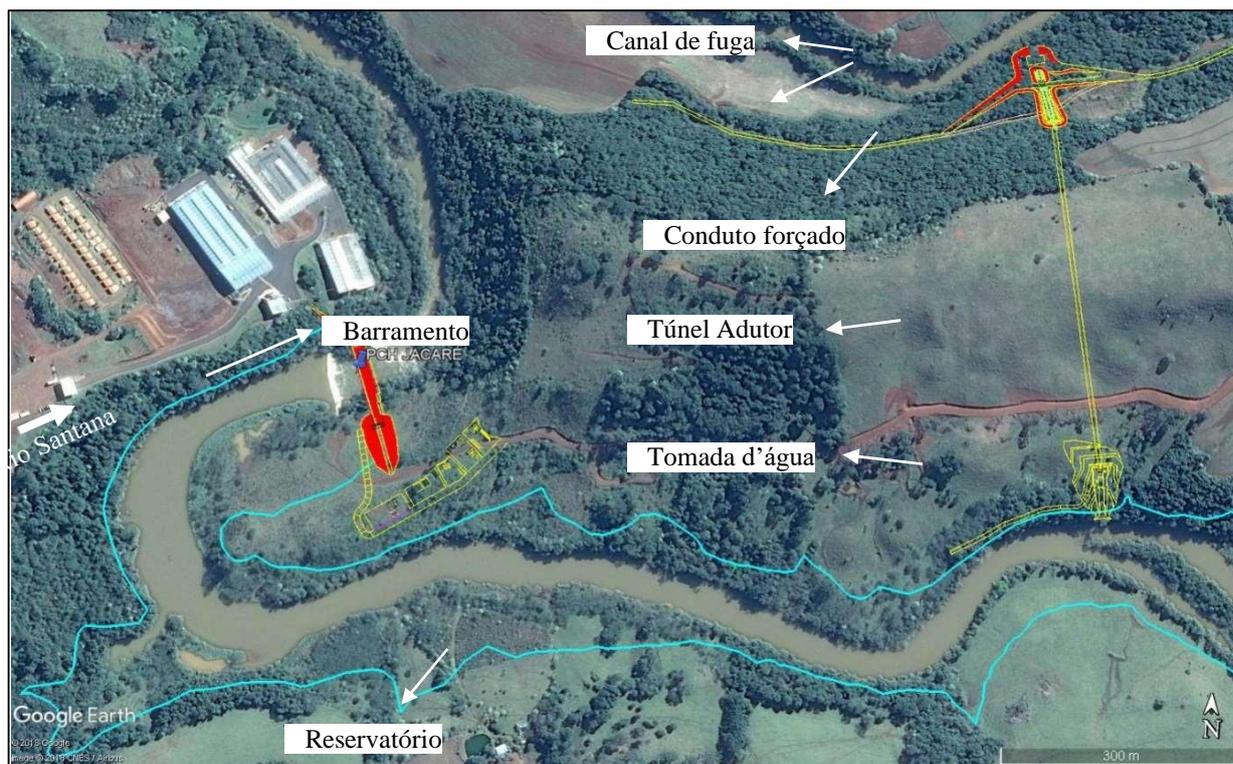
As demais estruturas da PCH Jacaré são: Tomada d'água, túnel adutor conduto forçado, casa de força e canal de fuga, conforme visualizado na figura a seguir:

Figura 5 - Estruturas da PCH Jacaré.

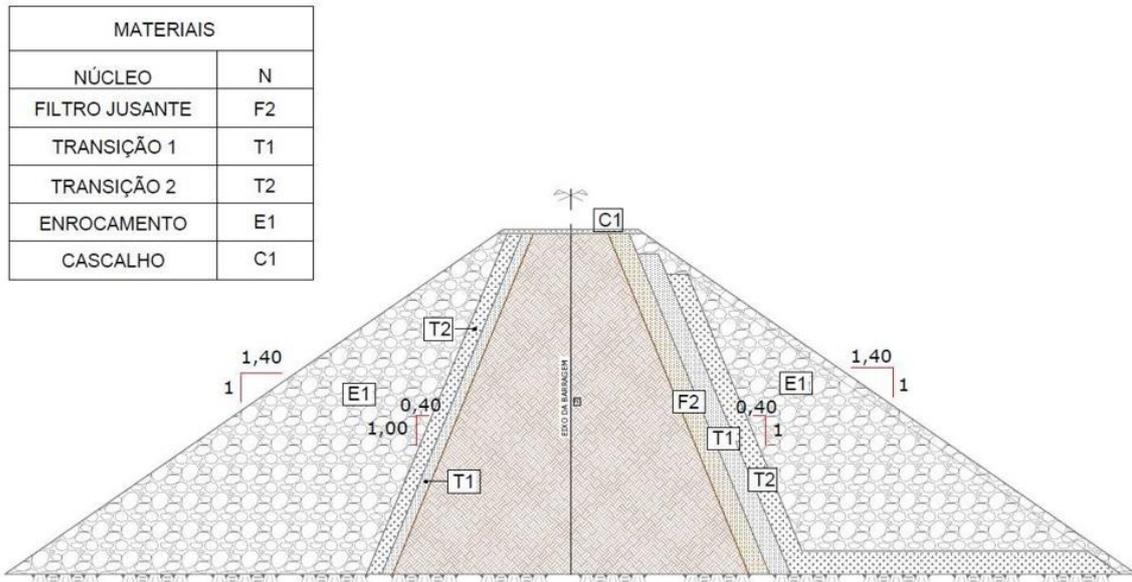
A ombreira esquerda inicia por um trecho de barragem de enrocamento do núcleo de argila. Este trecho tem altura máxima de 8,15 metros de altura. Sua seção típica e representação em planta podem ser visualizadas nas figuras a seguir.

Figura 6 - Seção típica da Barragem Margem Esquerda da PCH Jacaré. Fonte: Enebrás

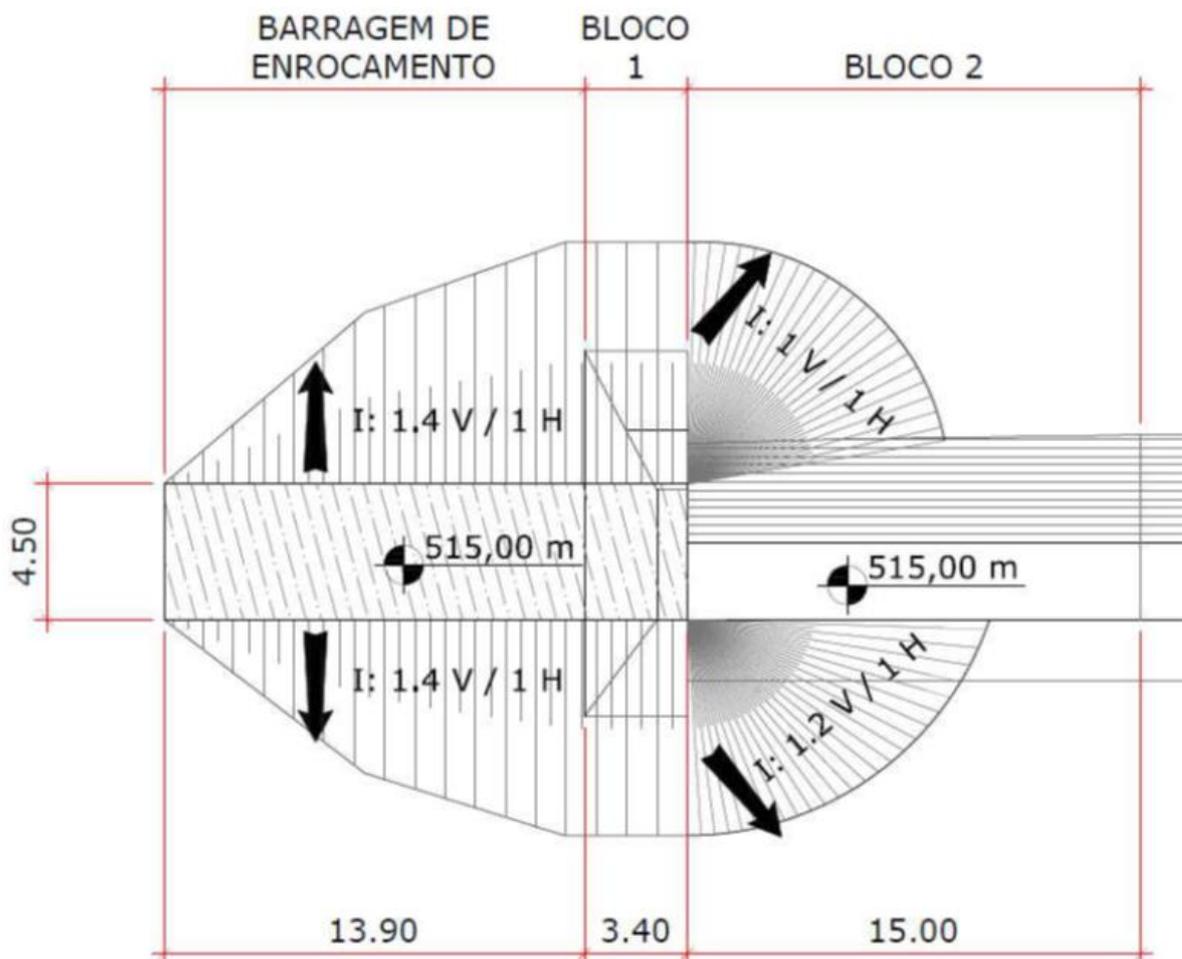
Figura 7 - Planta da Barragem Margem Esquerda da PCH Jacaré. Fonte: Enebrás

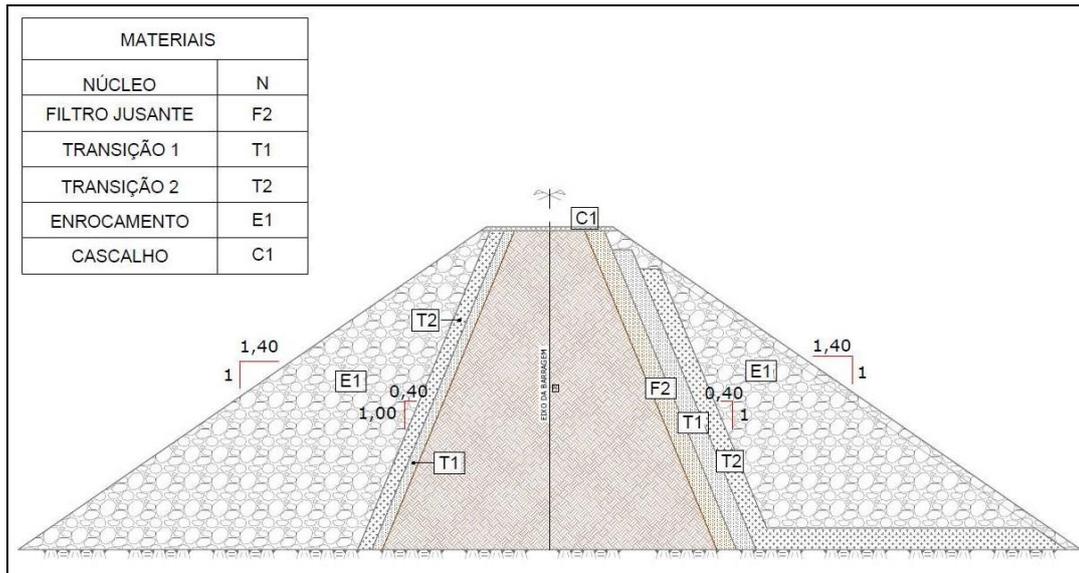
Figura 8 - Seção Típica Barragem Margem Esquerda. Fonte: Enebrás

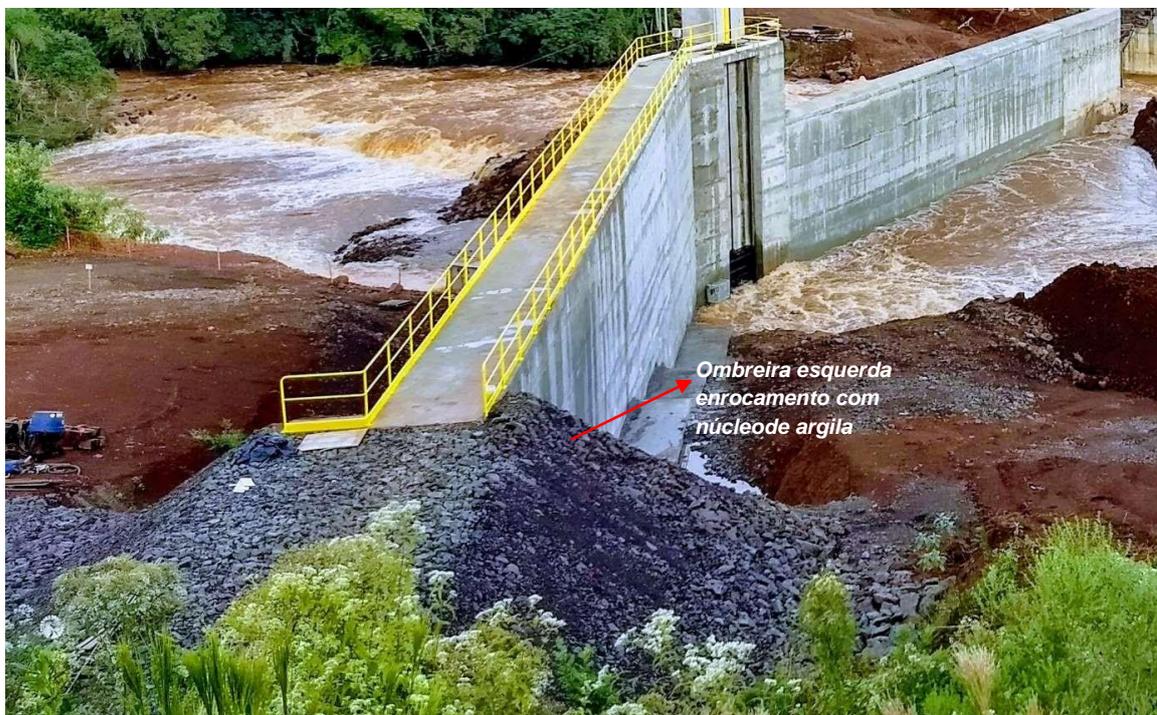
Figura 9 - Foto da Margem Esquerda da PCH Jacaré.

Como pode-se observar na Figura anterior, existe uma estrutura de transição entre o trecho de concreto da ombreira esquerda e a ombreira de enrocamento com núcleo de argila, denominado muro de transição (bloco 1). A barragem de enrocamento com núcleo de argila “abraça” este muro de transição e finaliza com uma saia até o encontro com o trecho de concreto da ombreira.

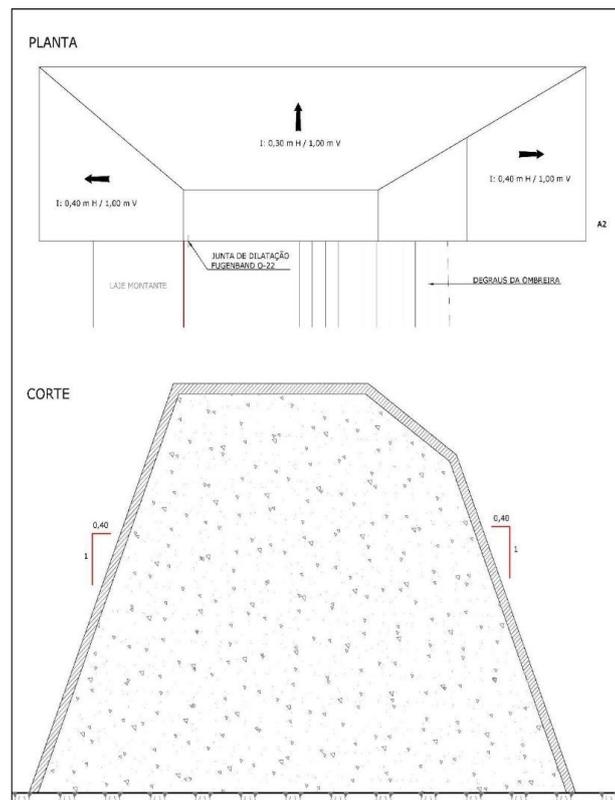
O Muro de transição da margem possui aproximadamente 8,00 metros de altura e foi projetado e construído em concreto ciclópico com uma capa de concreto estrutural. Nas figuras as seguir pode-se visualizar a representação do muro de transição.

Figura 10 - Muro de Transição da Ombreira Esquerda – Planta e Perfil. Fonte: Enebrás

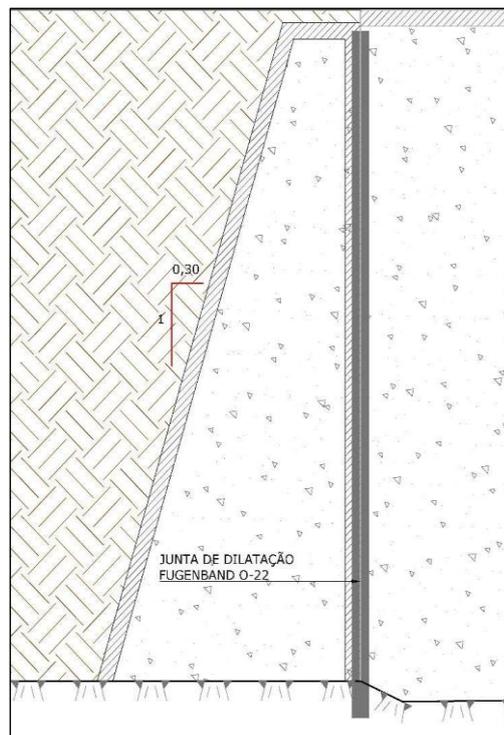
Figura 11 - Muro de Transição da Ombreira Esquerda – Perfil. Fonte: Enebrás

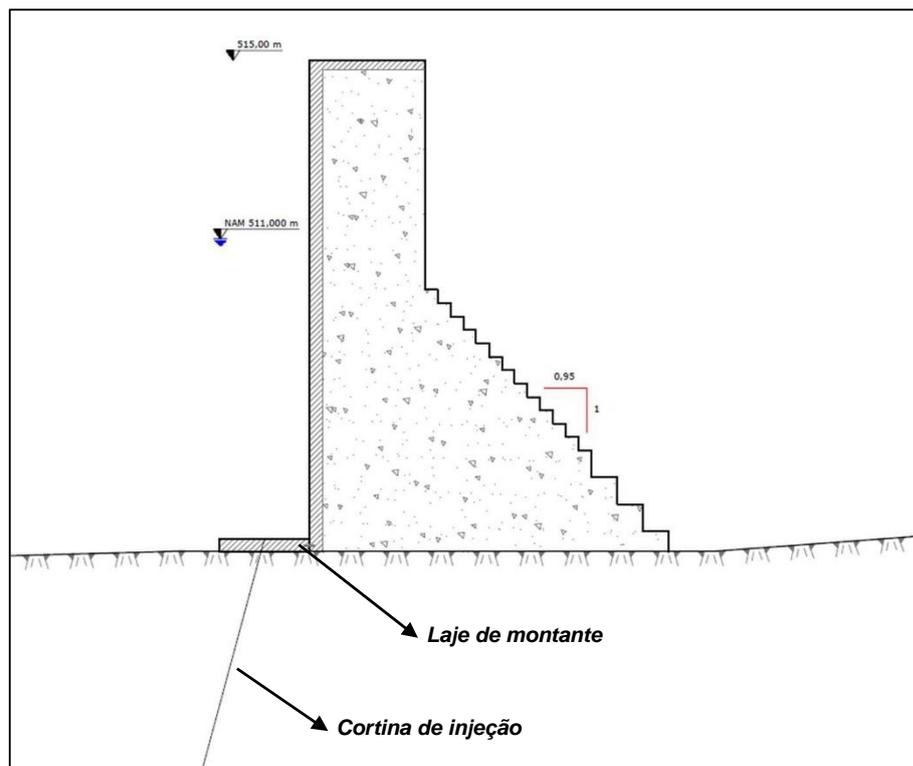
Este trecho da barragem foi projetado em concreto ciclópico com capa de concreto estrutural. O paramento de montante é vertical. O paramento de jusante é vertical entre a cota superior (515,00 m) e a cota 509,88 m, sendo que abaixo deste nível possui inclinação de 0,95H/1,00V com degraus.

A seção típica do trecho de concreto da ombreira esquerda pode ser visualizada na figura a seguir.

Figura 12 - Seção típica da barragem no trecho da ombreira esquerda. Fonte: Enebrás

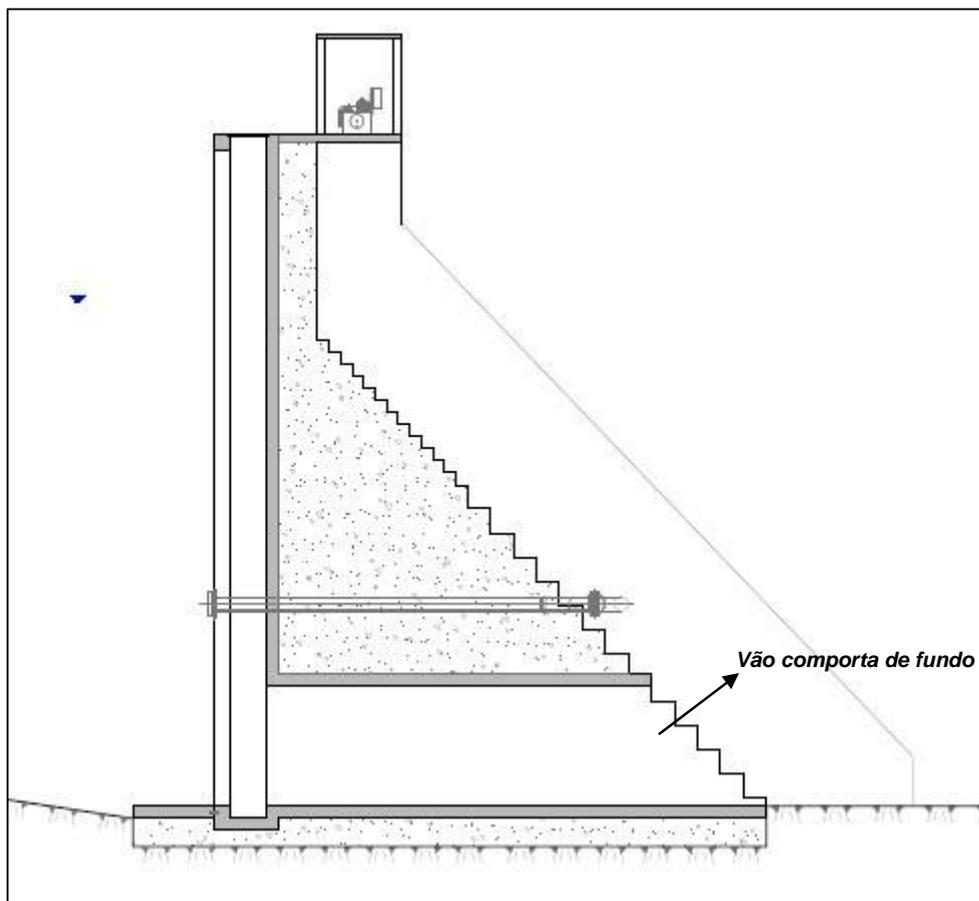
No bloco 4 está localizada a comporta de fundo da barragem, com dimensões de 3,00 m x 3,00 m e a tubulação da vazão sanitária.

Figura 13 - Seção típica da barragem no local da comporta de fundo. Fonte: Enebrás

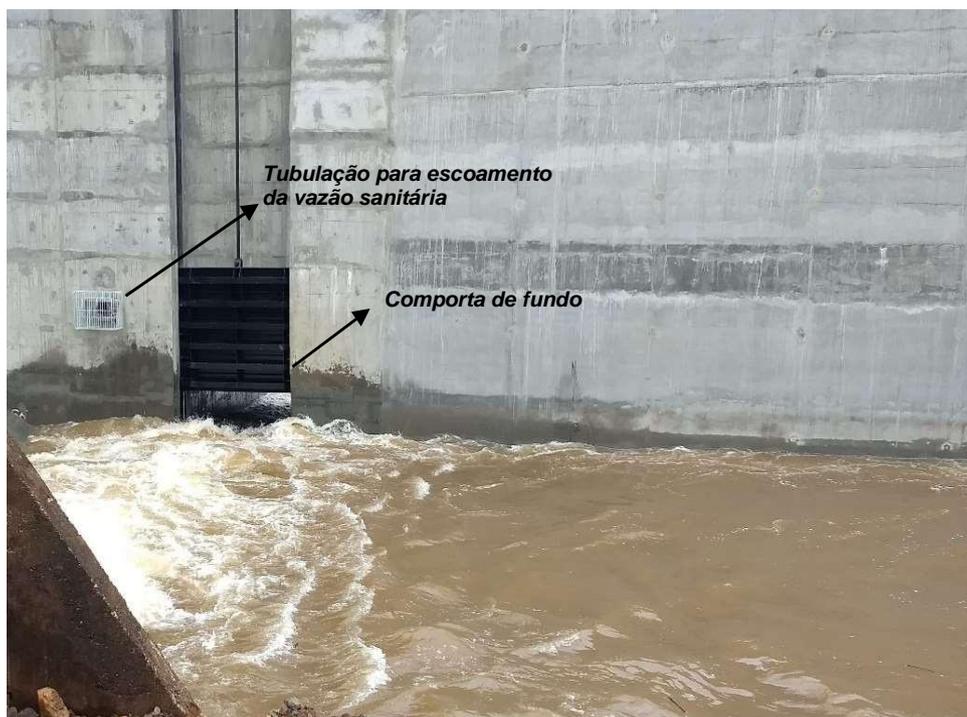
Figura 14 - Foto vista de jusante (comporta de fundo e vazão sanitária)

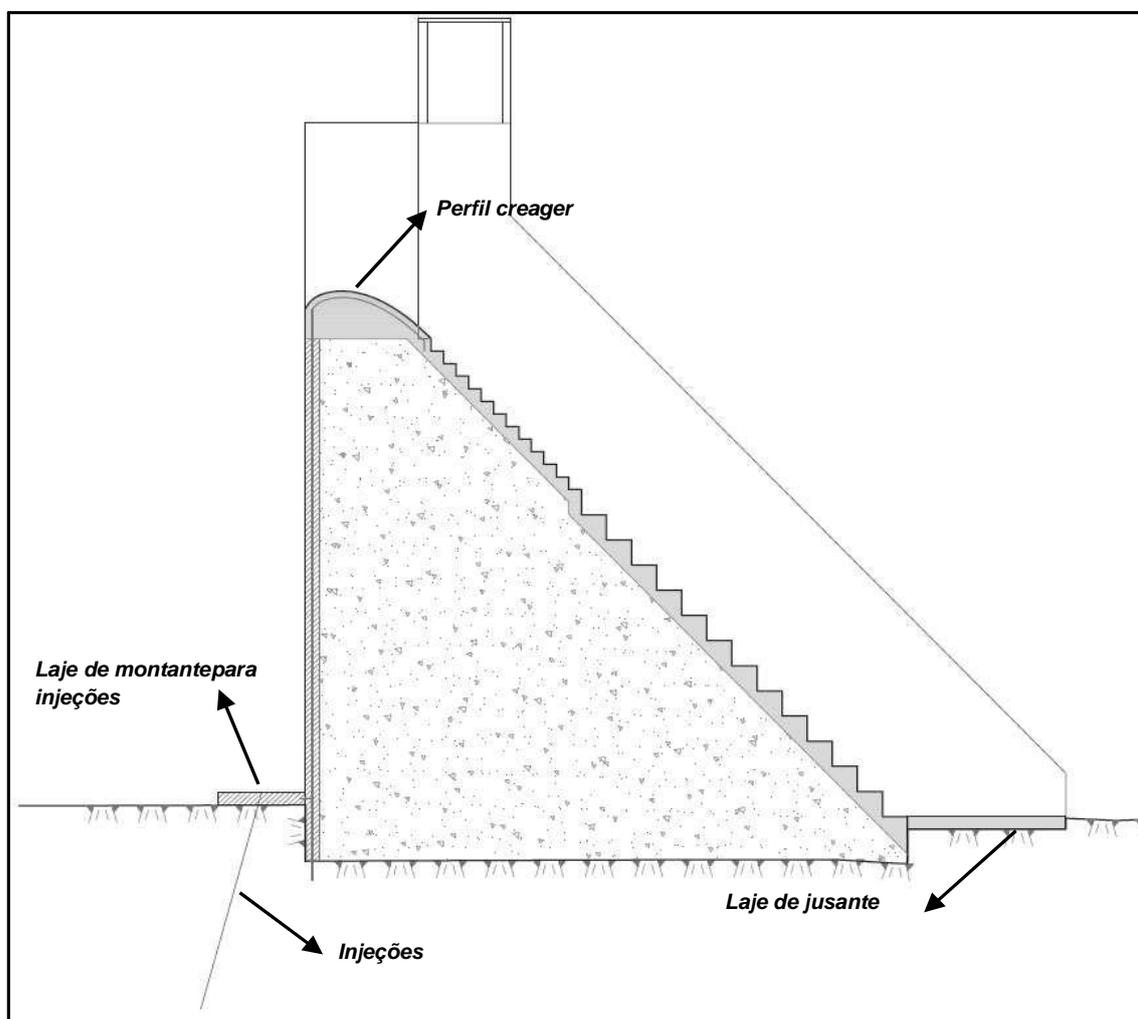
O vertedouro da PCH Jacaré é do tipo Soleira Livre, com 100,00 metros de comprimento, sendo constituído por 6 blocos (bloco 5 ao bloco 10), todo em concreto ciclópico com capa de concreto estrutural. O trecho do vertedouro possui paramento de montante vertical, ogiva no formato perfil de *creager* e paramento de jusante com inclinação de 0,95H/1,00V.

Figura 15 - Perfil (seção típica) do Vertedouro. Fonte: Enebrás

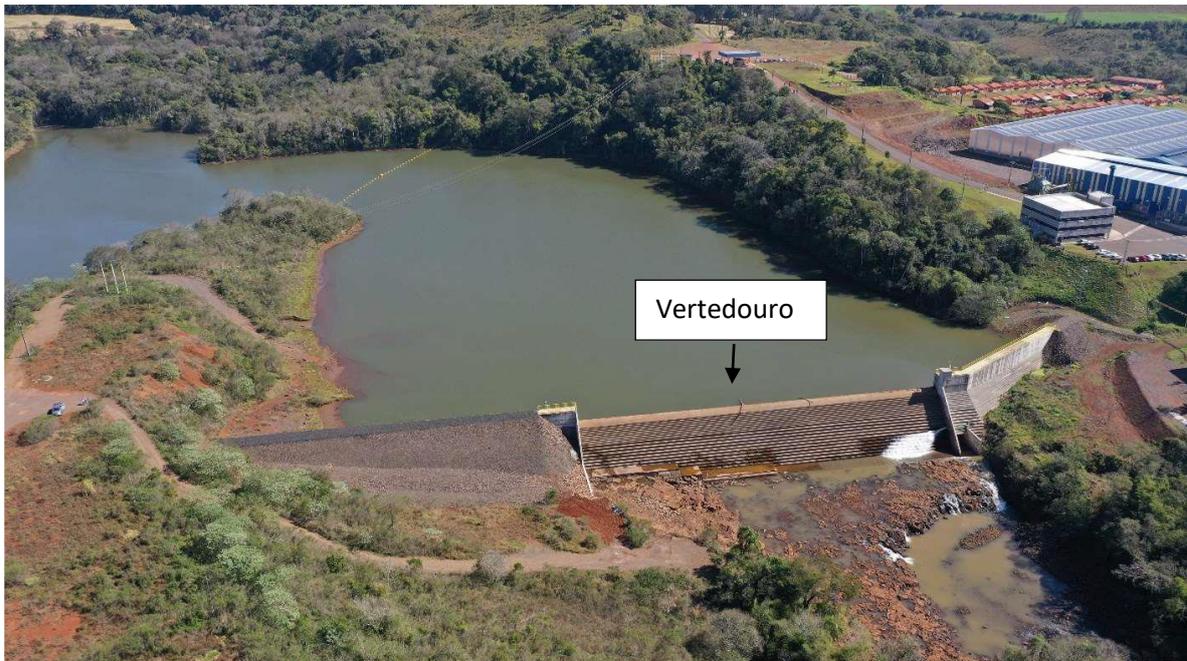
Figura 16 - Foto (vista área) de jusante) do Vertedouro

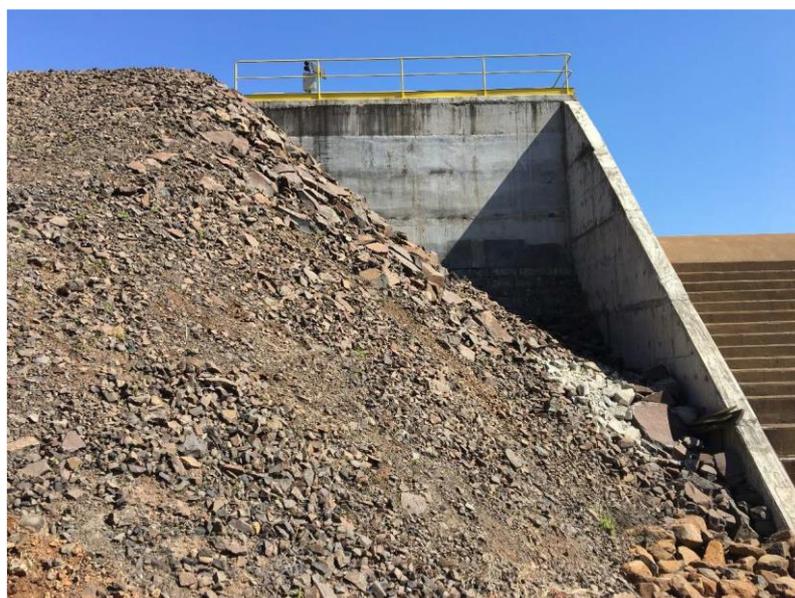
Assim como na margem esquerda, há também um muro de proteção em concreto estrutural na transição entre o vertedouro e ombreira direita, conforme imagens a seguir.

Figura 17 - Foto (vista de jusante) da ombreira direita

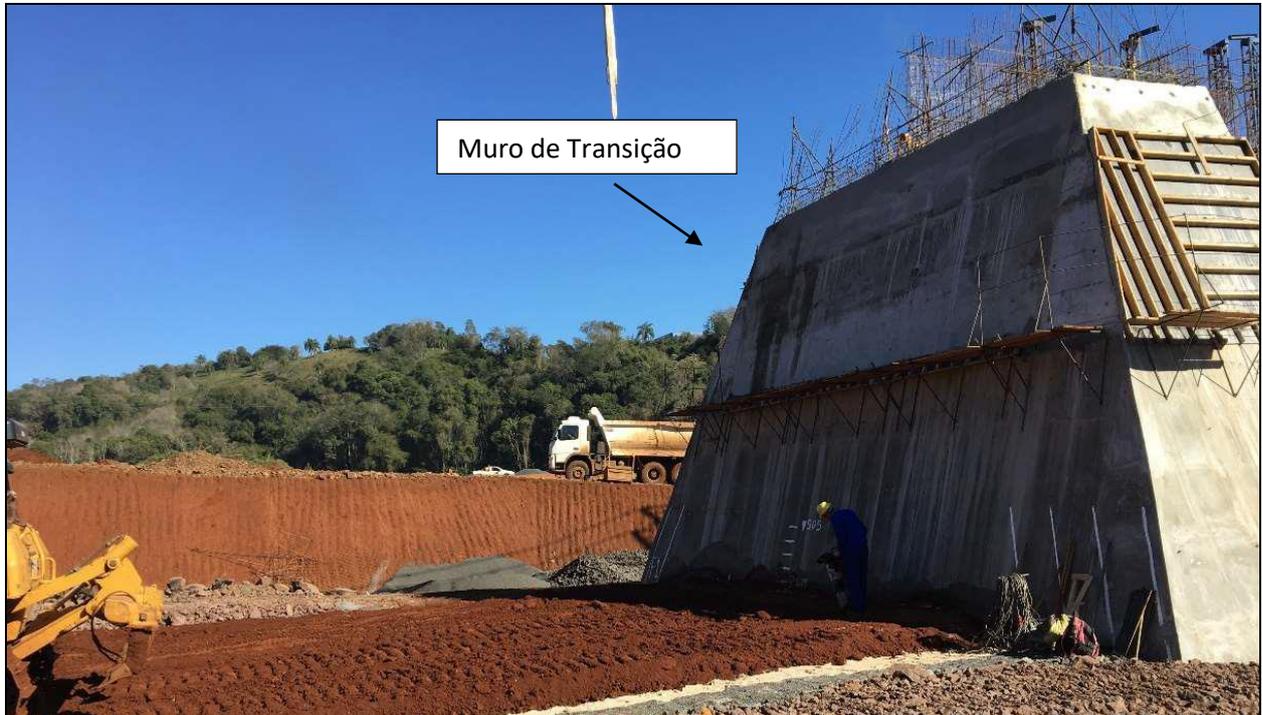
Entre o bloco 11 e a barragem de enrocamento com núcleo de argila foi projetado um muro de transição, como o da ombreira esquerda, com altura de aproximadamente 12,90 m.

Figura 18 - Foto do muro de transição

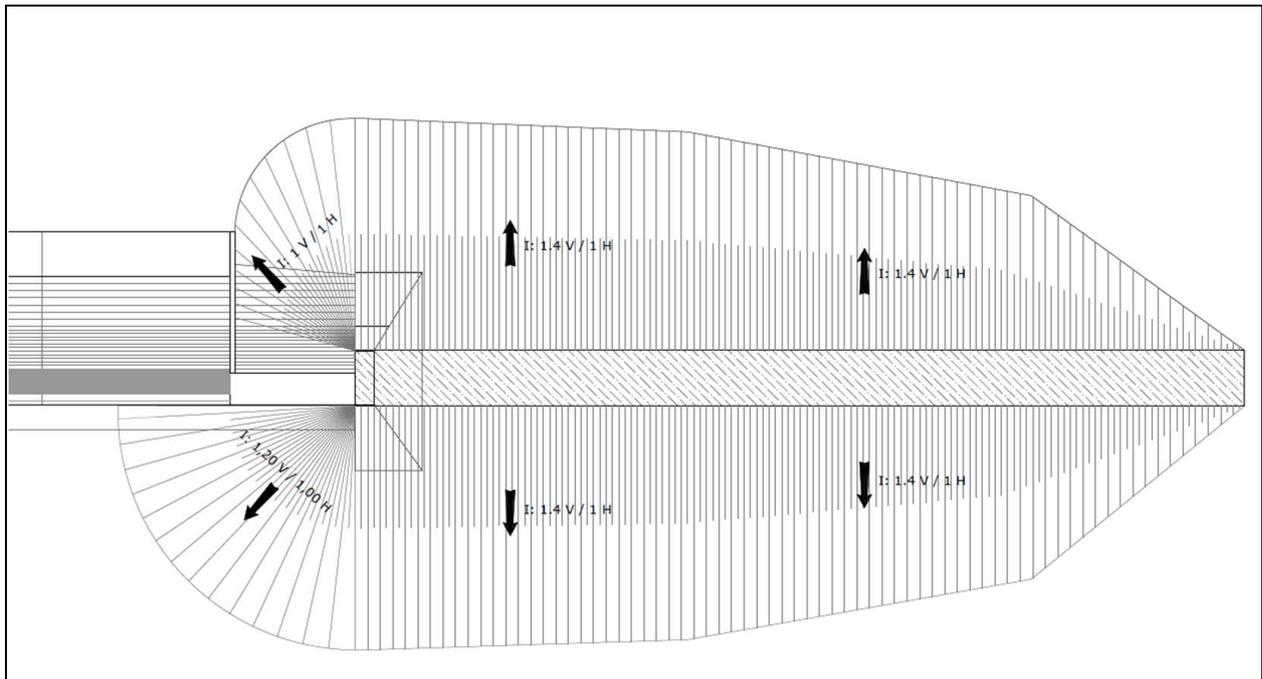
Na sequência ao muro de transição, existe a barragem de enrocamento do núcleo de argila da margem direita, com comprimento aproximado de 65,50 metros. Este trecho tem altura máxima de 12,84 metros de altura e possui a mesma seção típica da margem esquerda. As figuras a seguir mostram este trecho em planta e perfil.

Figura 19 - Planta da Ombreira Direita. Fonte: Enebrás

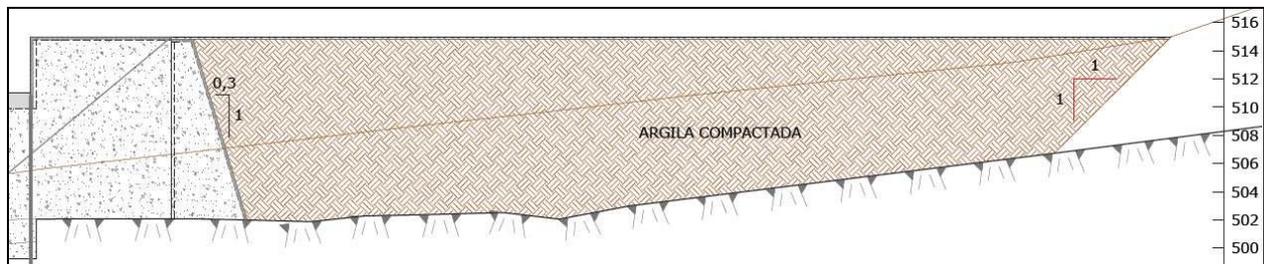
Figura 20 - Elevação Longitudinal da Ombreira Direita. Fonte: Enebrás

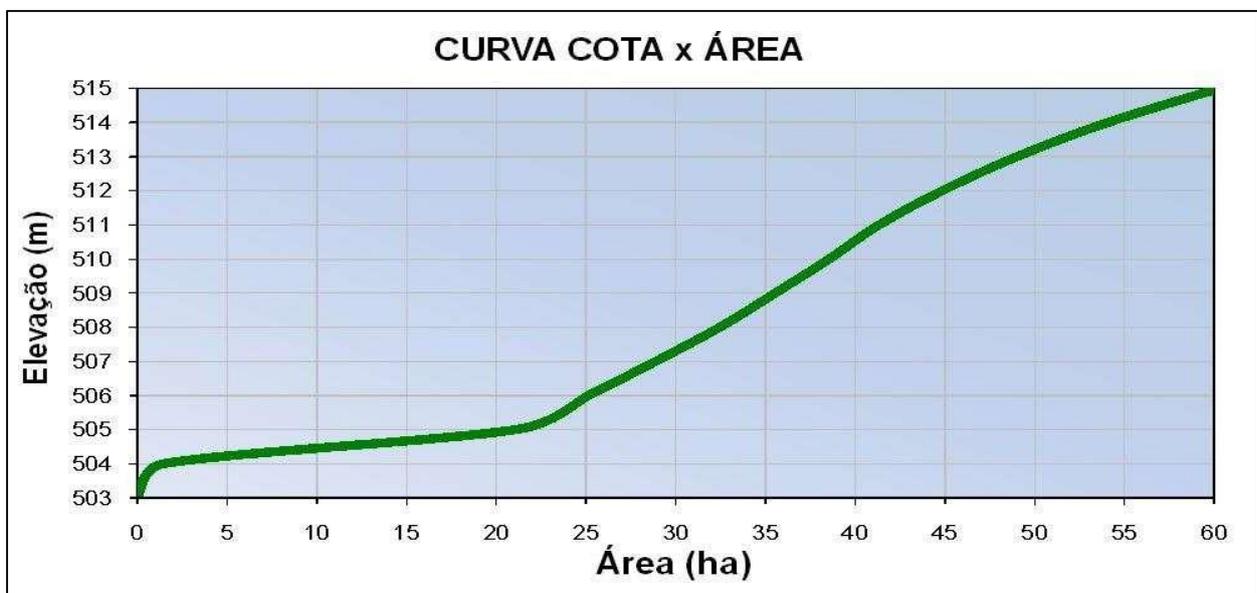
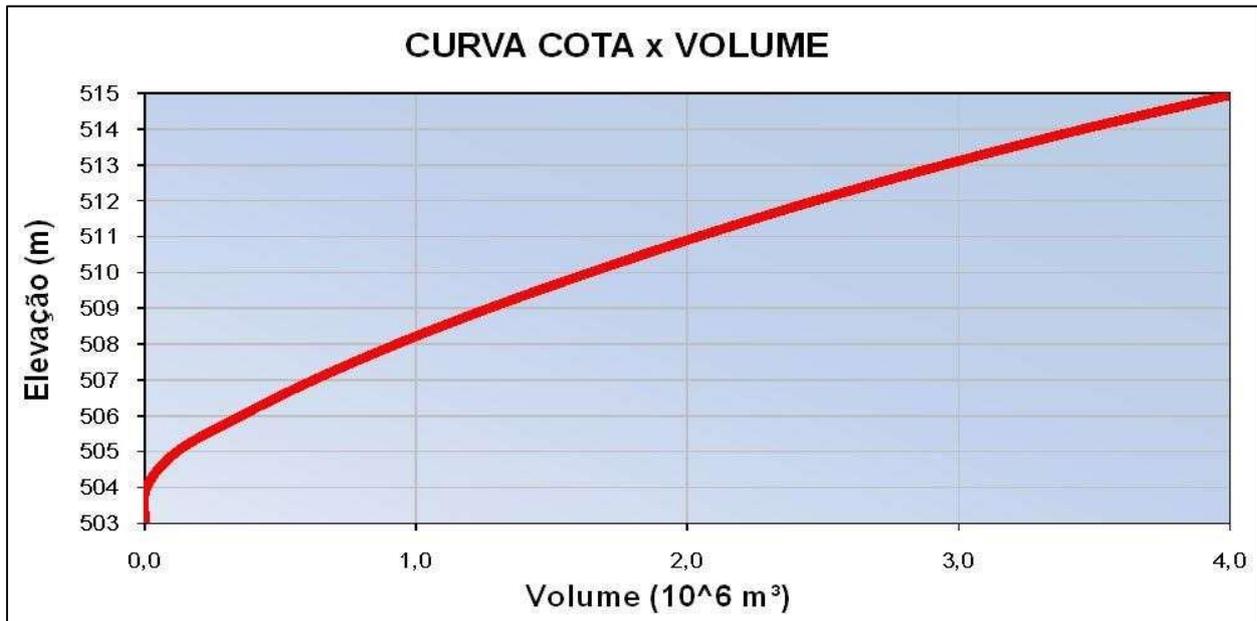
Nível d'água máximo normal:.....	El. 511,00 m
Nível d'água mínimo operacional:.....	El. 511,00 m
Nível d'água máximo maximorium:.....	El. 514,01 m
Área do Lago.....	41,3 ha
Volume Morto.....	2,390 x 10 ⁶ m ³
Volume Útil.....	0,000 x 10 ⁶ m ³
Depleção.....	0,00 m

Figura 21 - Curva Cota – Área – Volume Reservatório PCH Jacaré. Fonte: Enebrás

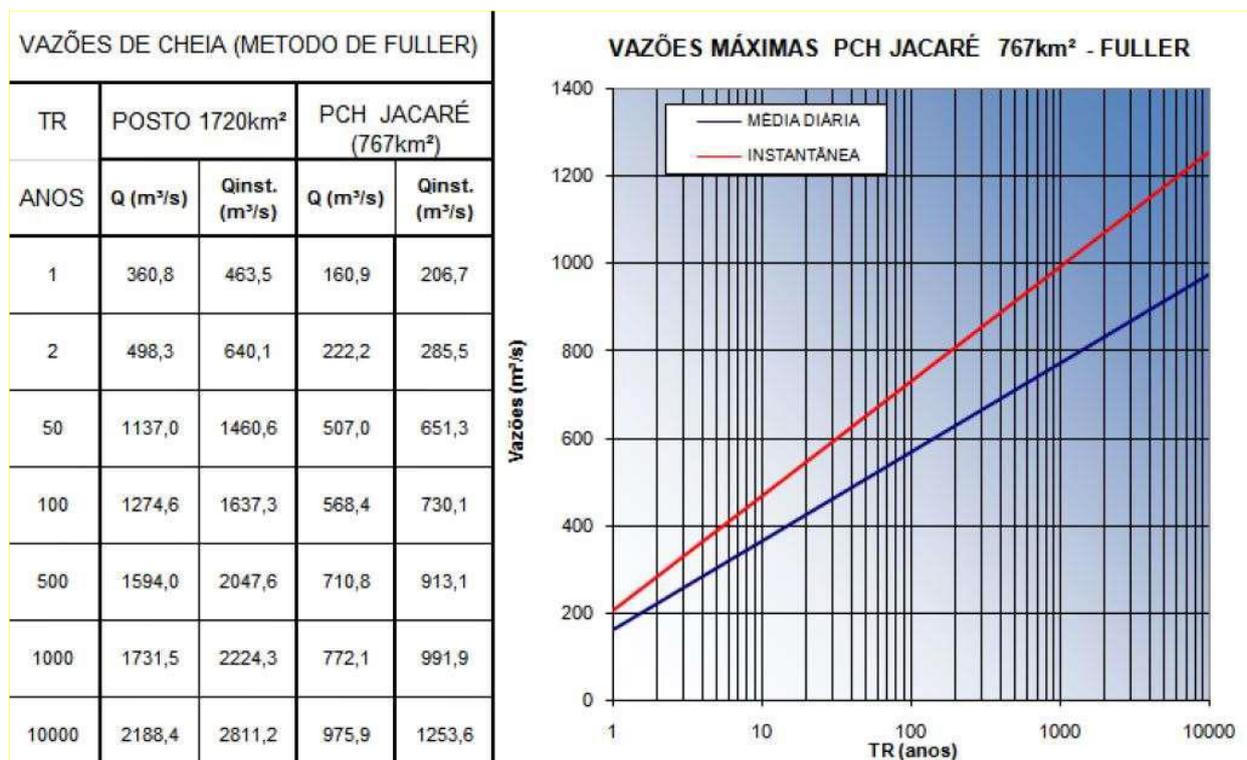
Apresentamos a seguir, o resultado das vazões máximas calculadas no eixo de interesse para os períodos de recorrência de 1, 2, 50, 100, 500, 1.000 e 10.000 anos.

Figura 22 - Vazões máximas calculadas no eixo da PCH Jacaré. Fonte: Enebrás

Observa-se que as vazões de interesse para um estudo de ruptura estão na faixa de 990 a 1250 m³/s, iniciando-se na TR 1.000 anos até a TR 10.000 anos.

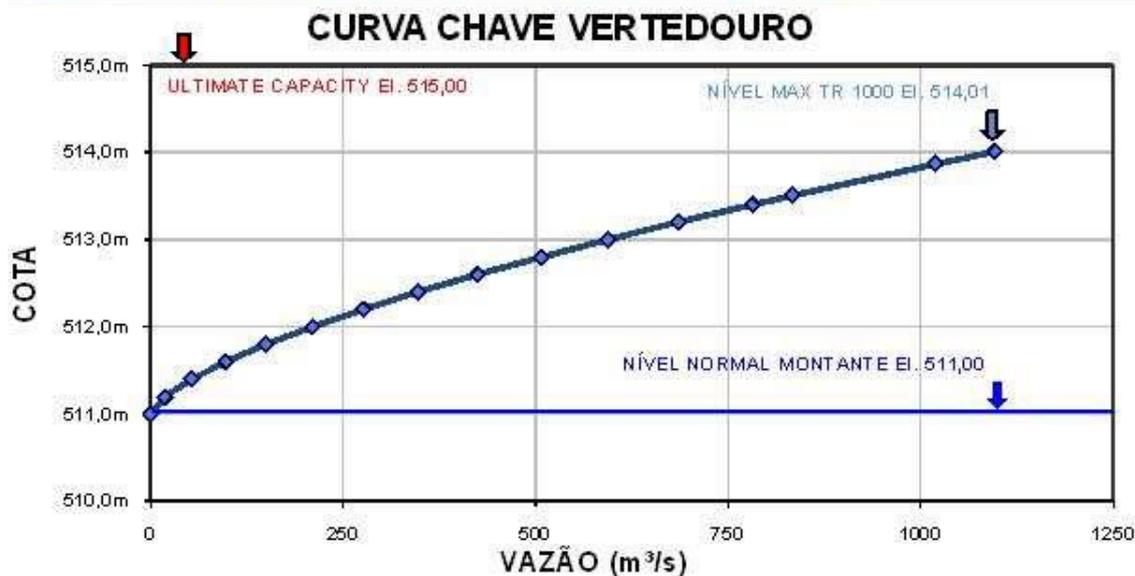
Para a vazão milenar $Q_{Tr1000} = 1.097 \text{ m}^3/\text{s}$ o nível máximo de montante será na el. 513,86. Recomenda-se adotar uma cota de proteção contra extravasamento na el 515,00, configurando um free board de 0,99m. Os órgãos extravasores, operando em ultimate capacity, suportam uma vazão de 1.680,7m³/s.

Figura 23 - Curva Chave do Vertedouro. Fonte: Enebrás

Observa-se pela análise da curva chave do vertedouro que a capacidade vertente para vazão correspondente a TR 1.000 anos eleva uma lâmina d'água na cota 514,01 m. Para a elevação da crista da barragem, na elevação 515,00 m, o vertedouro tem capacidade de verter 1.680 m³/s, ou seja, acima da TR 10.000 anos, o que denota que o vertedouro está bem dimensionado, de forma segura.

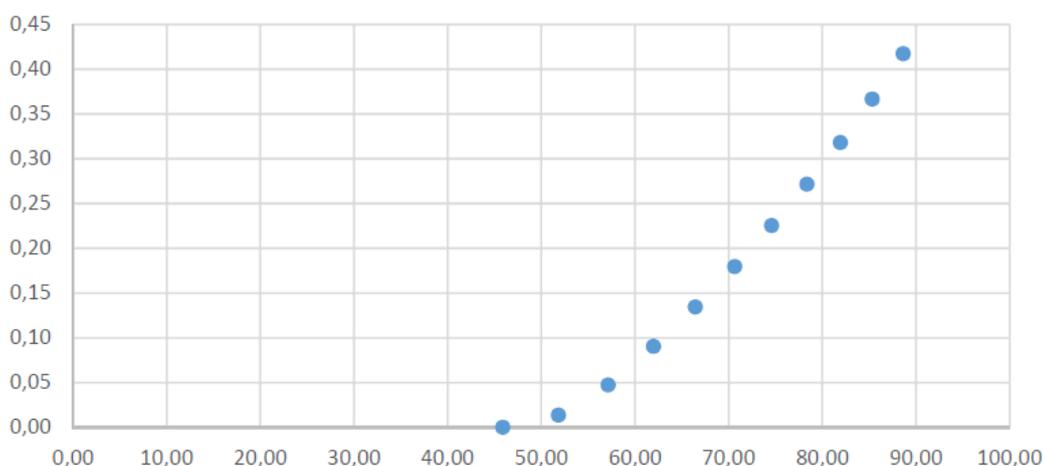
Curva de Vazão x Tempo Esvaziamento

Conforme estudo hidráulico efetuado pela projetista Enebrás, o tempo de esvaziamento encontrado conforme estudo, foi de 2,069 dias. O gráfico a seguir mostra a curva de vazão x tempo de esvaziamento obtida a partir dos dados encontrados no estudo.

Figura 24 - Curva Chave da Comporta de Fundo Fonte: Enebrás

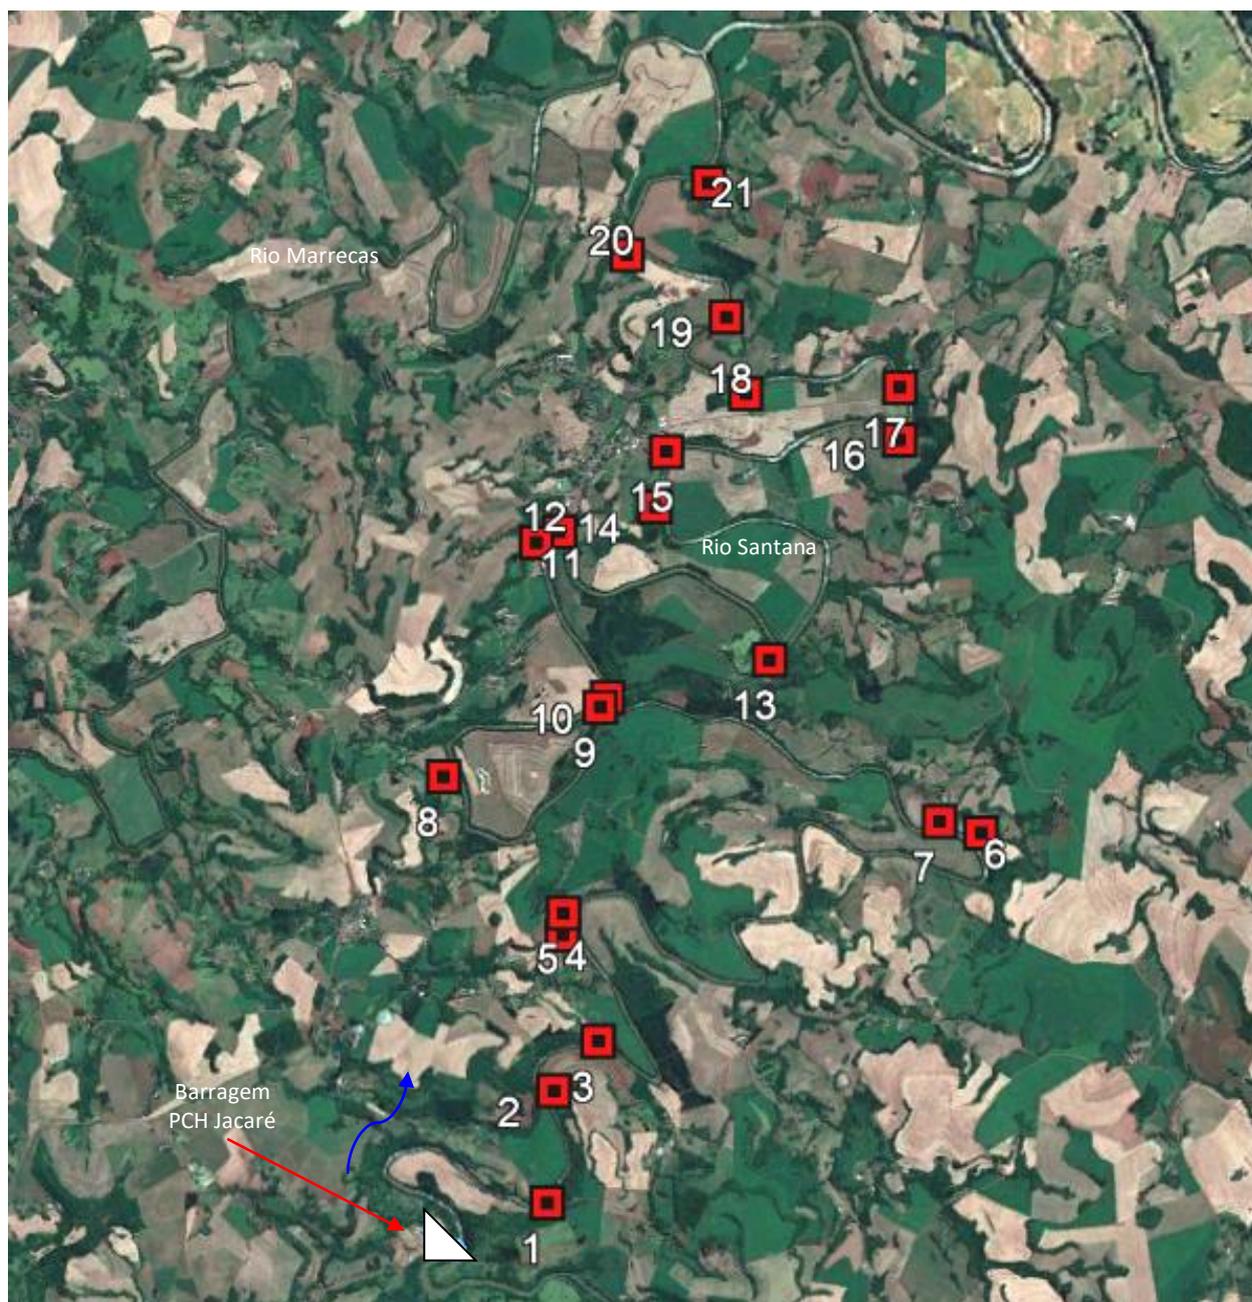
A figura abaixo mostra a identificação prévia de estruturas em local potencialmente atingível na hipótese da ruptura da barragem:

Figura 25 - Identificação de Edificações à jusante da PCH Jacaré.

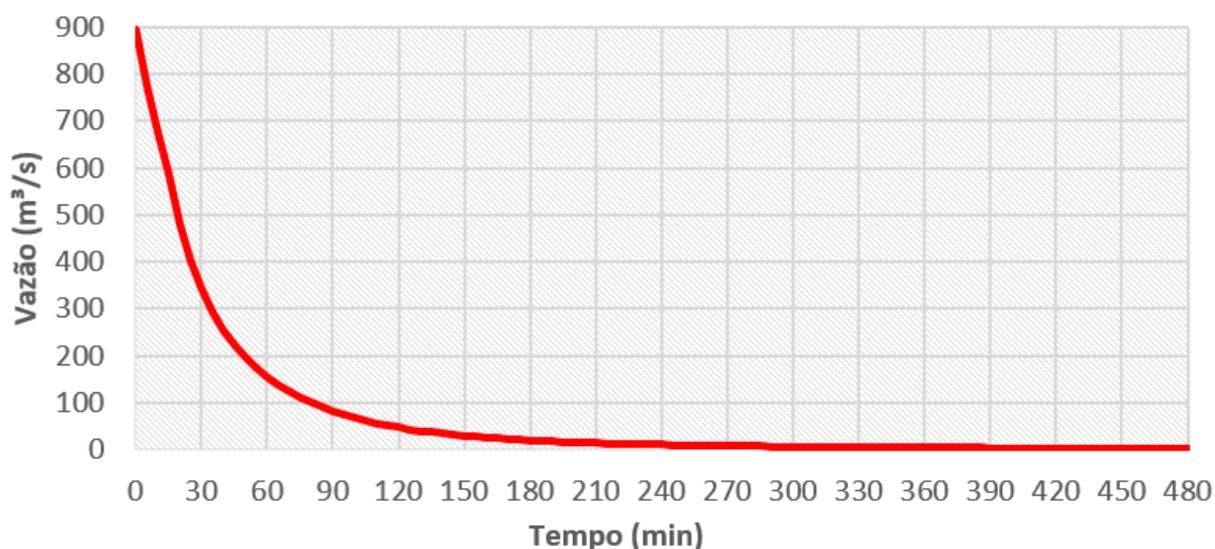
Hidrograma de Cheia Ruptura da Barragem PCH Jacaré

A seguir apresenta o cálculo do hidrograma de cheia a jusante da barragem, decorrente de sua hipotética ruptura:

Figura 26 - Hidrograma da Passagem da Cheia a Jusante da Barragem

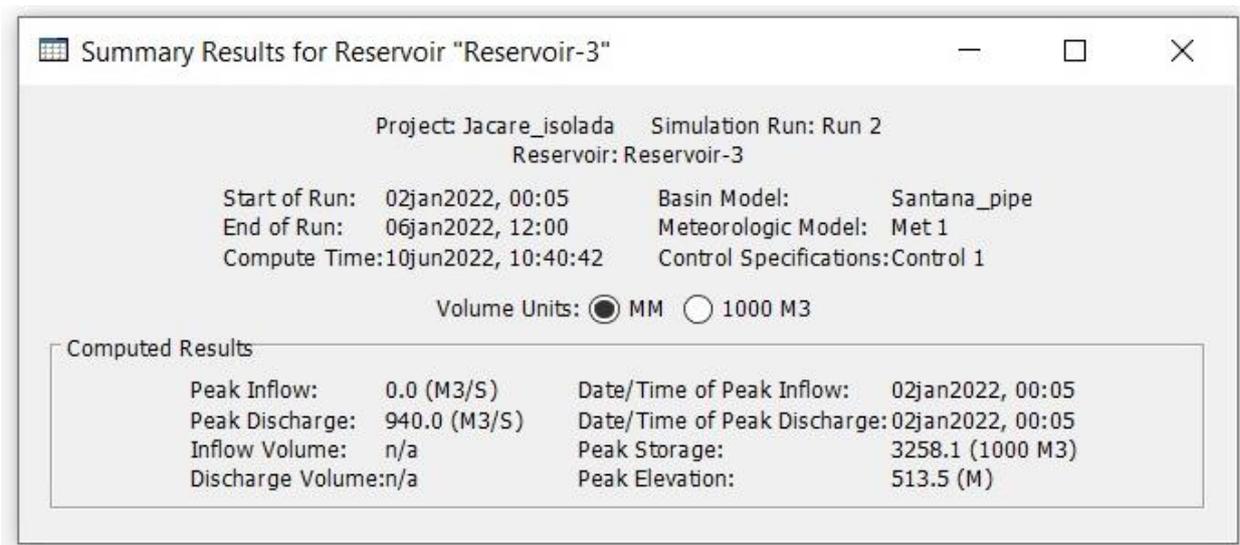
O pico calculado pelo HEC-HMS do hidrograma pode ser visualizado na figura a seguir:

Figura 27 - Resultado do Cálculo do Pico da Ruptura da barragem da PCH Jacaré (940 m³/s), utilizando o software HEC-HMS.

Observa-se que o pico da cheia equivale ao cálculo da vazão extrema TR 10.000 anos, evidenciando que a calibragem dos dados está coerente.

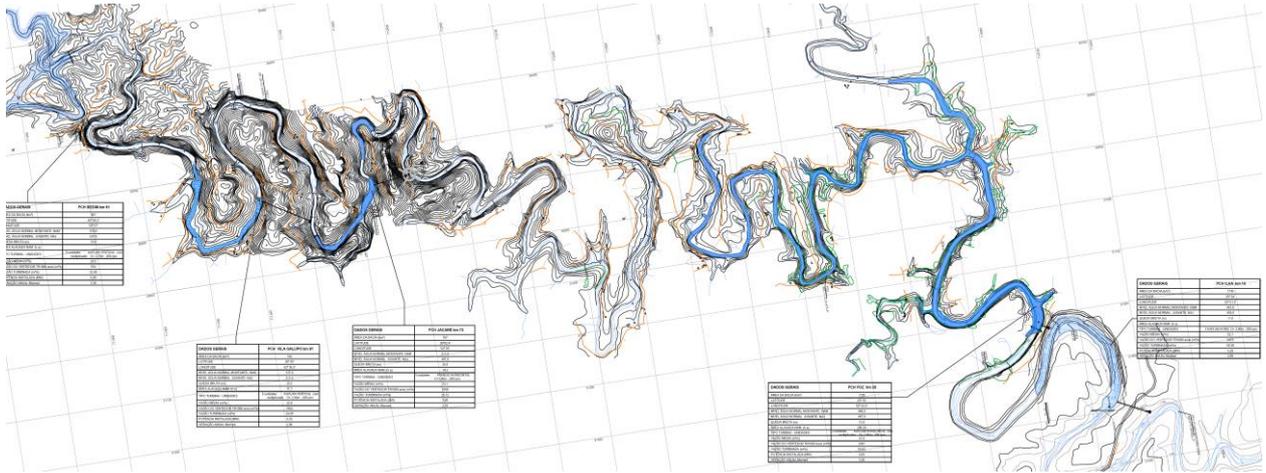
O resultado dos levantamentos cartográficos e topográficos podem ser visualizados na figura a seguir, utilizada como base para o caminhamento da mancha de inundação:

Figura 28 - Curvas de Nível (Cartografia) Rio Santana. Fonte: Estudos de Inventário do Rio Santana, Design Head, 2021.
