VORTEX ENERGIA LTDA.

BARRAGEM PCH JACARÉ

PLANO DE AÇÃO DE EMERGÊNCIA - PAE

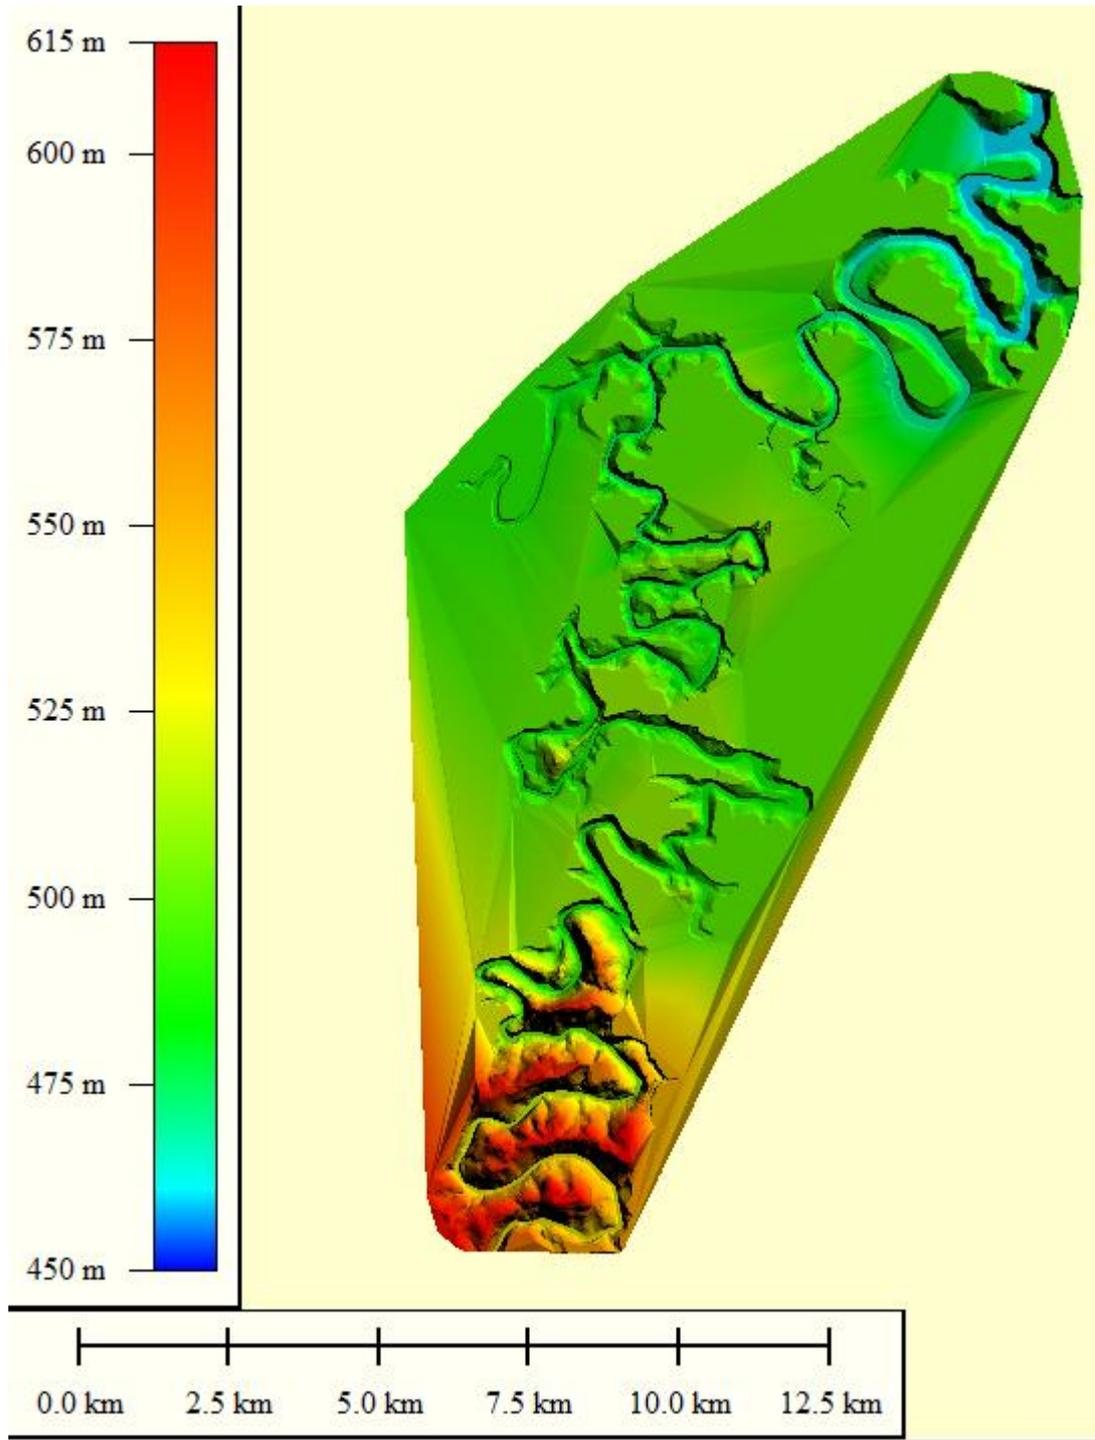
Foi utilizado um software de edição de imagens, o qual converteu os dados iniciais para o referido GeoTIFF, gerando uma imagem hipsométrica, cujas cores resultantes equivalem a sua altimetria.

Figura 29 - GeoTIFF – Curva Hipsométrica Pós Processada Rio Santana.

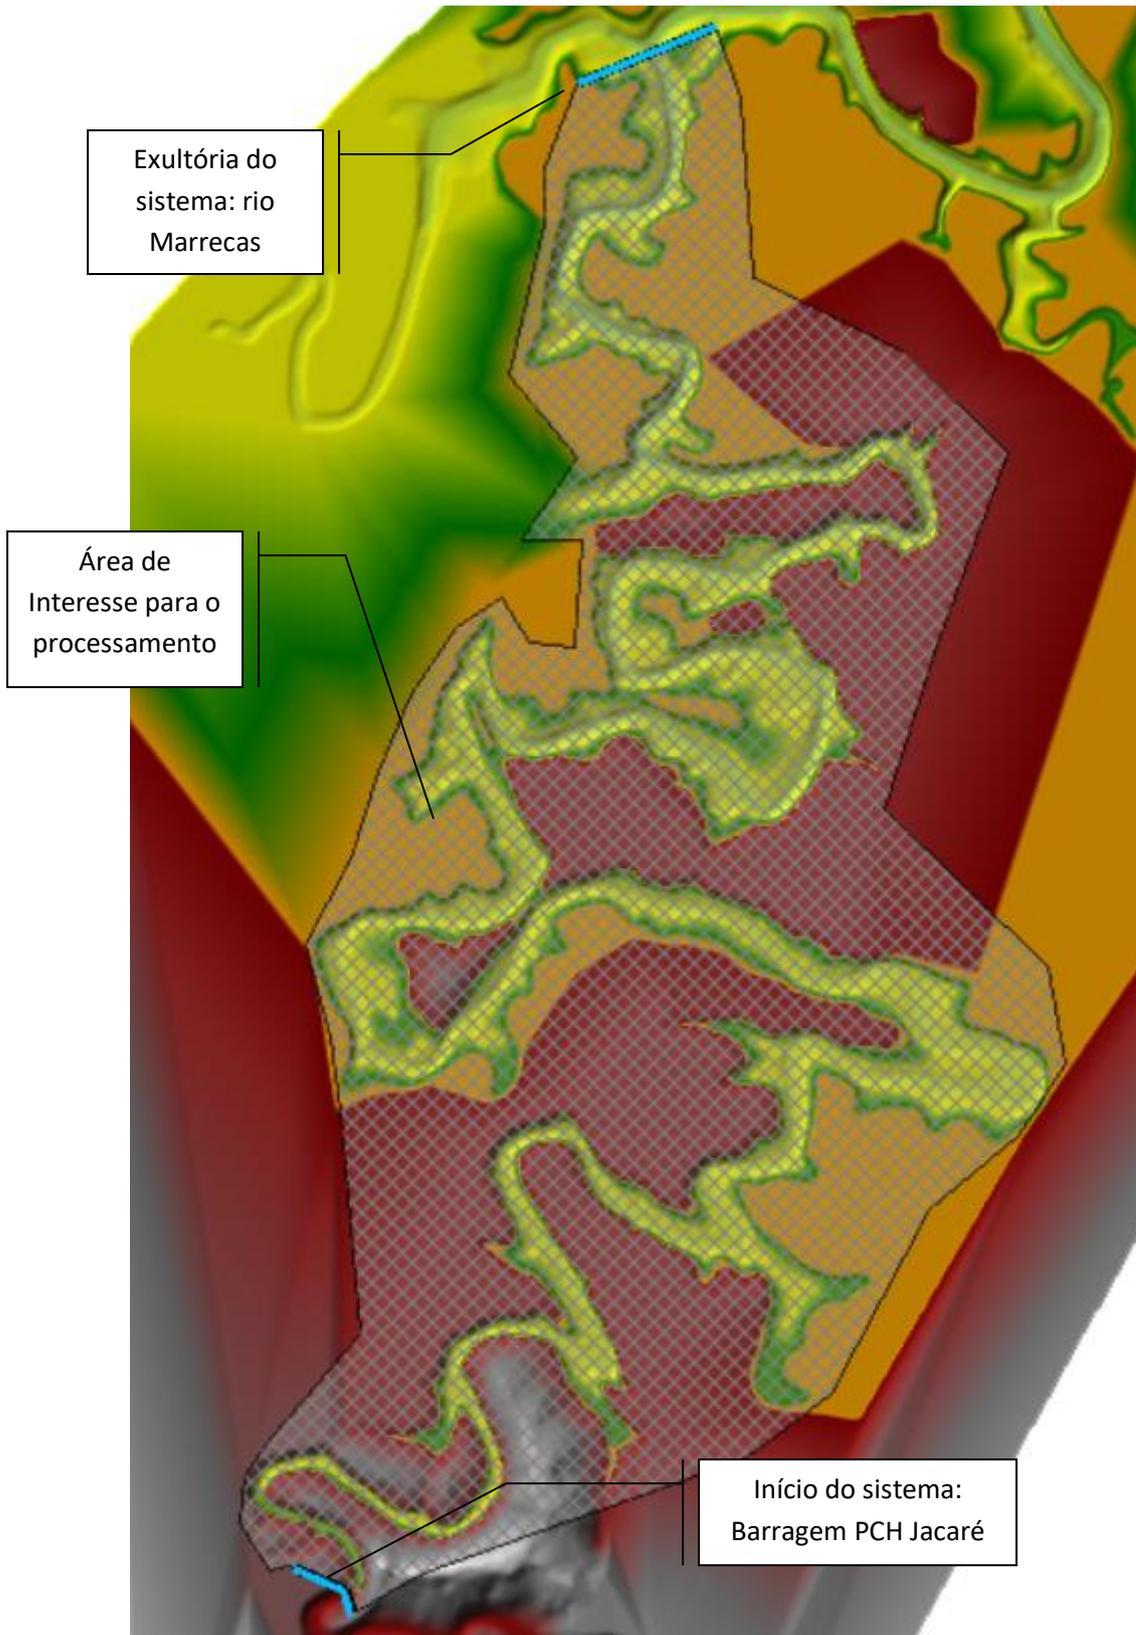
Após o processamento vetorial descrito no item I-8.4 deste PAE, foi inserida a imagem no RAS MAPPER do HEC-RAS, inserindo as informações geométricas necessárias para o cálculo e resultado final da determinação da mancha de inundação.

Figura 30 - Inserção de dados Geométricos HEC HAS.

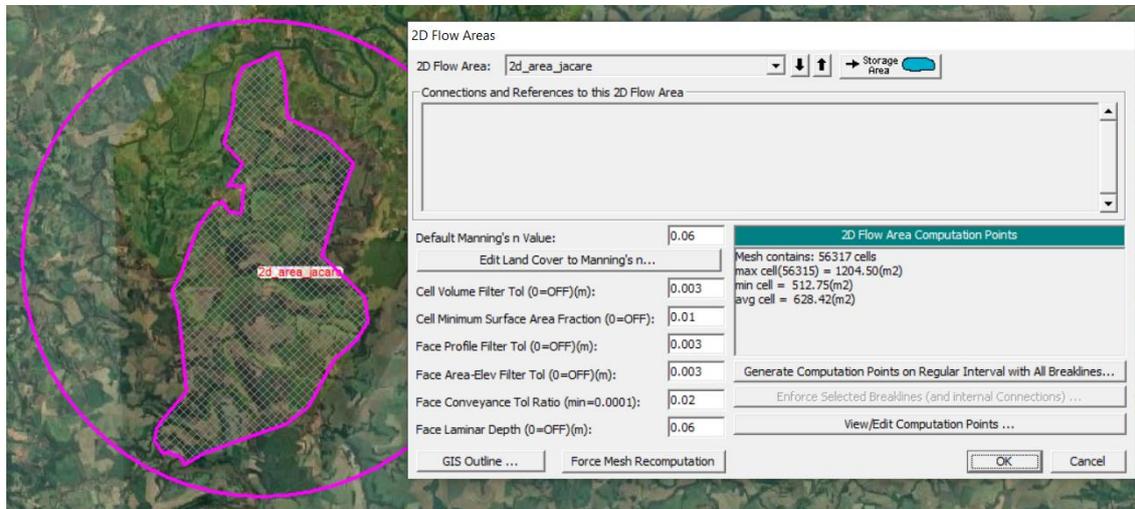
Para a determinação da área de interesse para o processamento da mancha de inundação, adotou-se como área a região adjacente ao leito do rio, tanto afastado quanto possível do rio,

Figura 31 - Inserção de dados Geométricos HEC HAS.

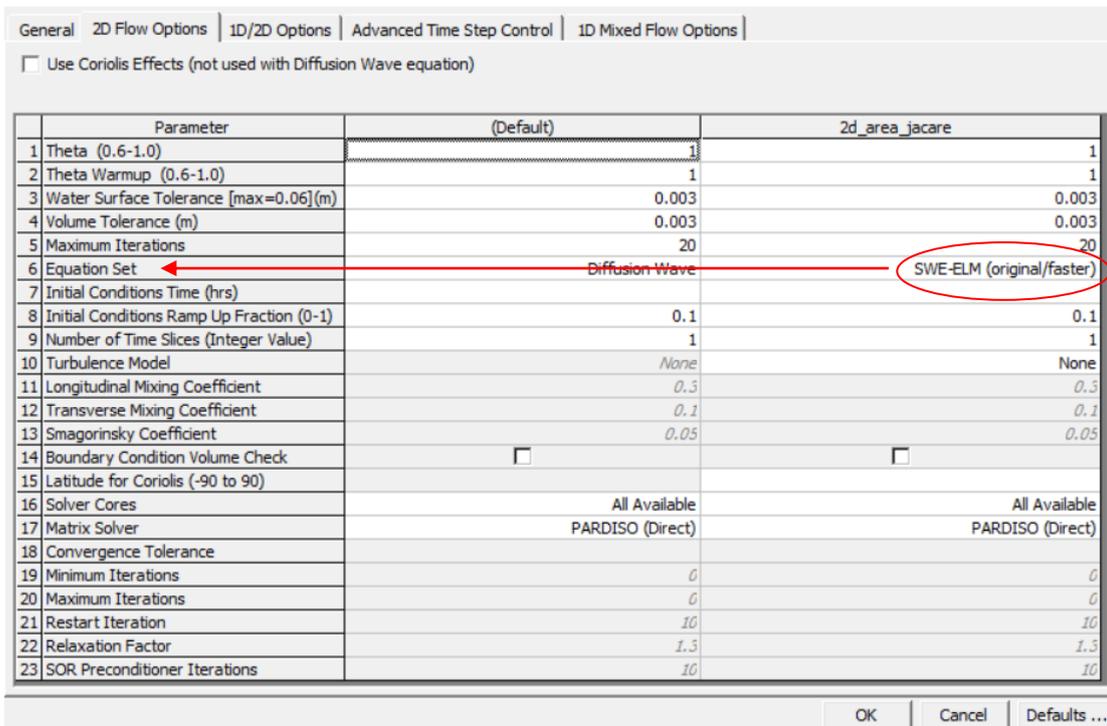
HEC-RAS Unsteady Computation Options and Tolerances

O range de trabalho definido para que o HEC-RAS propague a onda de cheia pela correção do Número de *Courant* estabeleceu o intervalo de 0,6 a 2.

Figura 32 - Definindo o Método de Cálculo *Saint Venant* no HEC HAS.

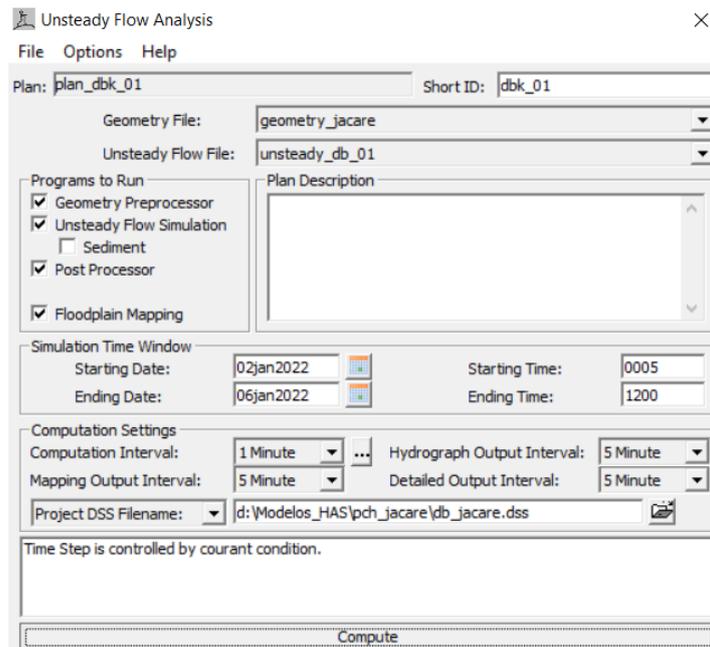
Figura 34 - Plano de Processamento da Mancha de Inundação (Análise HEC-RAS).

Ajustados os principais parâmetros de cálculo, procedeu-se com o processamento final da

Análise de Fluxo não Permanente, ajustando o tempo do hidrograma ao projeto geométrico (topografia) a jusante da barragem, conforme figura a seguir:

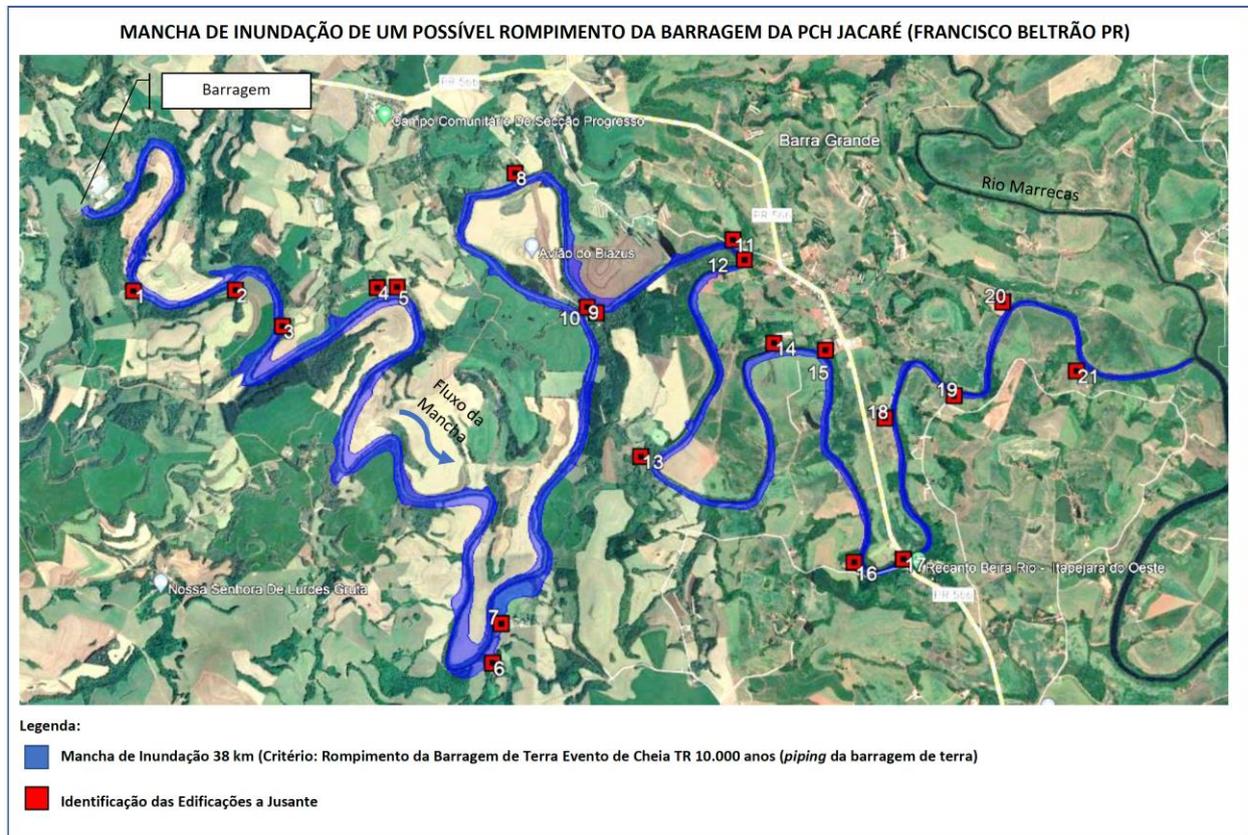
Figura 35 - Mancha de Inundação (Análise HEC-RAS).

A figura a seguir apresenta a mancha de inundação calculada para a barragem da PCH Jacaré.

Em anexo, apresenta-se este desenho da mancha de inundação em escala adequada para melhor visualização.

Conforme tabela 6. deste PAE, foram identificadas previamente 22 edificações no entorno do rio Santana e que possuem potencial de atingimento.

Destas, as edificações identificadas como 3 e 12 foram hipoteticamente atingidas em alguns centímetros pela onda de cheia, devido as condições da topografia local.

Este tópico apresenta os principais resultados obtidos a determinação gráfica da área a jusante da PCH Jacaré, objeto de estudo quanto ao estudo da passagem da onda de cheia.

Enfatizando as análises prévias para o processamento e geração da simulação da mancha de inundação deste empreendimento, foram consideradas as seguintes condições de contorno:

- Ruptura através do fenômeno de *piping* nas barragens de terra / enrocamento, estatisticamente mais prováveis de rompimento, se comparadas as barragens de concreto;
- Esvaziamento completo do reservatório;
- Ponto de início da ruptura (gatilho) da barragem quando a água elevar-se a cota correspondente a TR 10.000 anos, considerando a hipótese da barragem não suportar a passagem desta cheia e romper;
- Hidrograma da passagem desta cheia decamilenar considerando um tempo de propagação de 4 dias;

- Topografia de jusante da barragem da PCH Jacaré extraída dos Estudos de Inventário do rio Santana;
- Parâmetros hidráulicos e características físicas do fenômeno de propagação da onda conforme estudos mencionados no item I-8.2 deste relatório.

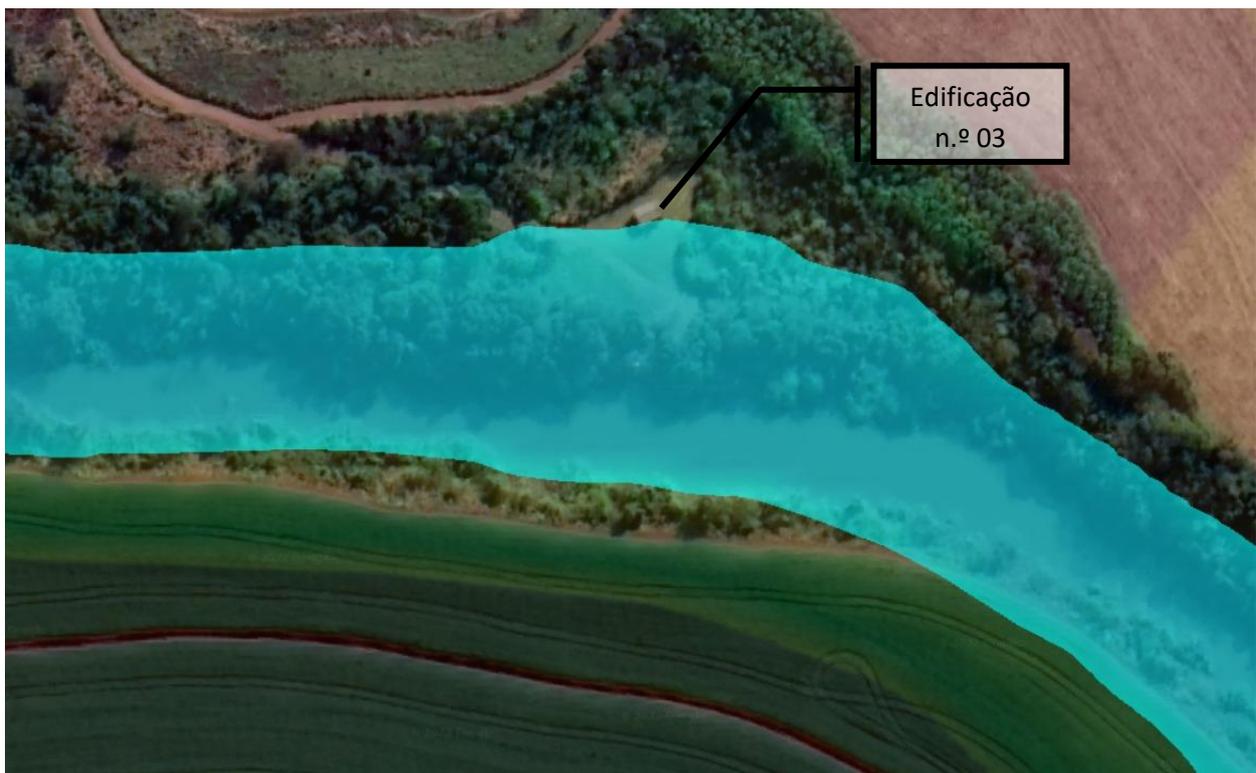
Figura 36 - Edificação n.º 03 - Mancha de Inundação (Análise HEC-RAS).

A edificação 03 foi visitada pelos técnicos da Vortex, tratando-se ser uma estrutura utilizada para fins recreativos e lazer, contendo uma churrasqueira e um pequeno camping. Suas dimensões aproximadas são 8 m por 5,50 m (aproximadamente 44 m²).

Em relação ao atingimento da onda de cheia nestas estruturas, a tabela resume algumas características importantes quanto ao fenômeno físico da passagem da vazão no entorno das estruturas, sendo possível observar algumas estatísticas fundamentais para elaboração deste Plano:

Edificação	Altura da passagem da onda de cheia	Distância da Barragem até a edificação	Tempo de chegada da onda após o rompimento (calculado pelo HEC-RAS)	Tempo de chegada da onda após o rompimento (Com coeficiente de segurança)
03	~ 40 cm	4,9 km	1 hora e 15 minutos	50 minutos
12	~ 60 cm	23,5 km	6 horas	4 horas

Da tabela acima, depreende-se que a velocidade média de escoamento da onda de cheia calculado pelo software é 1,1 m/s. Este tempo pode apresentar na prática variação, pois a modelagem da simulação uniformizou o coeficiente de rugosidade do terreno a jusante adotando um *Manning* de 0,06.

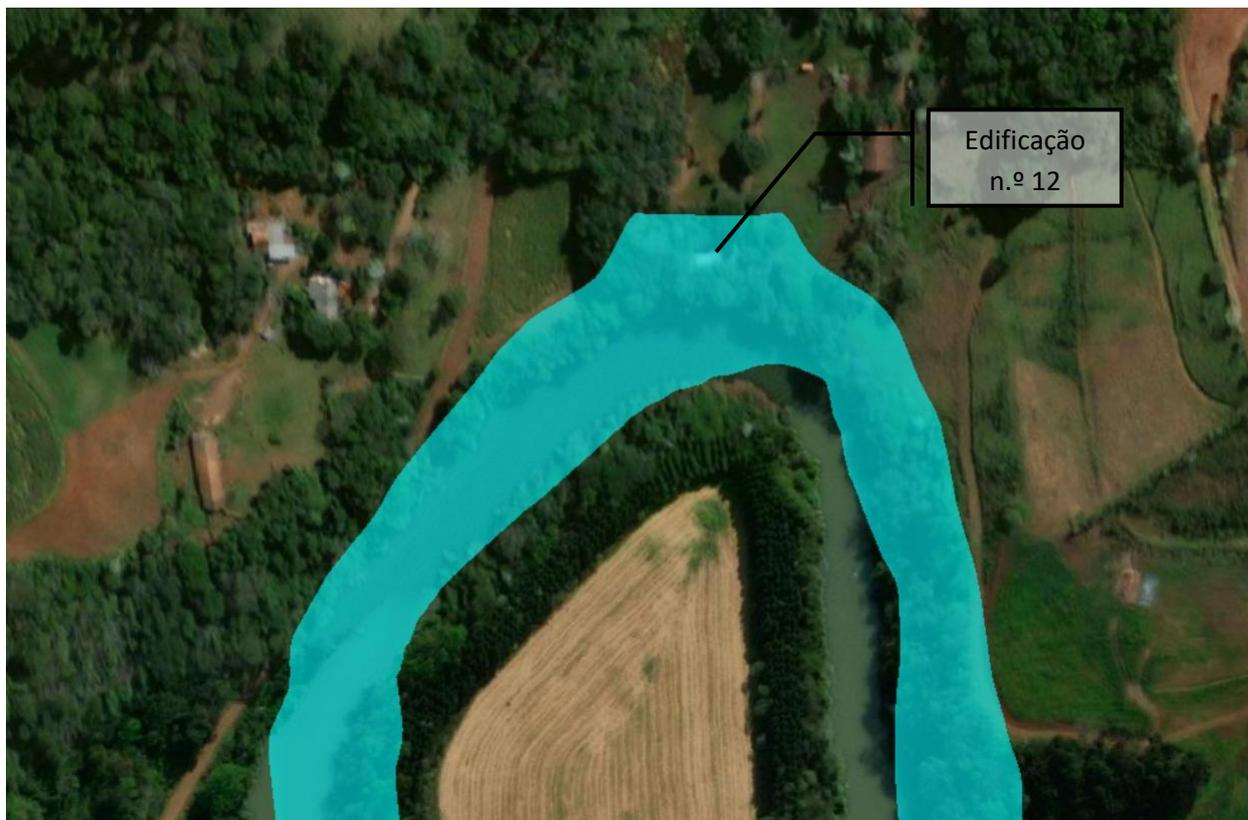
Figura 37 - Edificação n.º 12 - Mancha de Inundação (Análise HEC-RAS).

A edificação n.º 12 é demonstrada a seguir:

Muito similar a edificação n.º 03, esta edificação n.º 12 também foi visitada pelos técnicos da Vortex, que relatam que se trata de um pequeno quiosque de churrasqueiras utilizado de forma particular para lazer aos fins de semana.

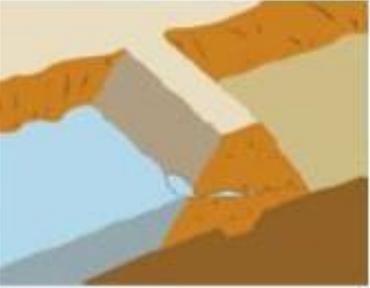
Nível de Resposta	Anomalia	Ilustração	Causa	Consequência	Recomendação
TALUDE DE MONTANTE					
Vermelho	Erosões

<ol style="list-style-type: none"> 1. Erosão interna ou pinping do maciço ou fundação da barragem. 2. Desabamento de uma caverna erodida pode resultar num sumidouro. 3. Pequeno furo na parede da tomada d'água pode ocasionar um sumidouro <p>Água barrenta na saída a jusante indica o desenvolvimento de erosão na barragem.</p>	<p>Perigo extremo:</p> <p>O pinping pode provocar a ruptura da barragem, quando os canais formados pela erosão regressiva atravessam o maciço ou a fundação</p>	<p>Inspeccionar outras partes da barragem procurando infiltrações ou mais sumidouros.</p> <p>Identificar a causa exata do sumidouro.</p> <p>Checar a água que sai do reservatório para constatar se ela está suja.</p> <p>Um engenheiro qualificado deve inspeccionar as condições e recomendar outras ações que devam ser tomadas.</p> <p>NECESSÁRIO ENGENHEIRO</p>

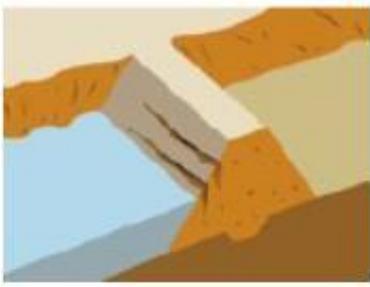
Fissuras pronunciadas

<p>Uma porção do maciço se moveu devido a perda de resistência, ou a fundação pode ter se movido causando um movimento no maciço.</p>	<p>Perigo extremo</p> <p>Indica o início de um deslizamento ou recalque do maciço causado pela ruptura da fundação.</p>	<p>Dependendo do maciço envolvido, baixar o nível do reservatório. Um engenheiro qualificado deve inspeccionar as condições e recomendar outras ações que devam ser tomadas. NECESSÁRIO ENGENHEIRO.</p>
	Deslizamento,		<p>Terra ou pedras deslizaram pelo talude devido a sua inclinação exagerada ou ao movimento da</p>	<p>Perigo extremo</p> <p>Uma série de deslizamentos podem provocar a obstrução da tomada d'água ou ruptura</p>	<p>Avaliar a extensão do deslizamento.</p> <p>Monitorar o nível do reservatório se a segurança da barragem estiver</p>

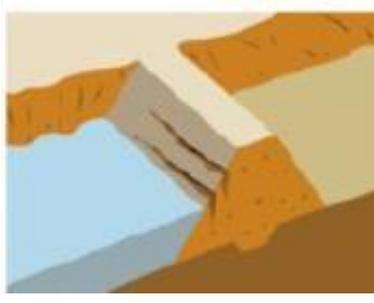
afundamento ou escorregamento

fundação. Também podem ocorrer deslizamentos devido a movimentos de terra na bacia do reservatório	da barragem.	ameaçada. Um engenheiro qualificado deve inspecionar as condições e recomendar outras ações que devam ser tomadas. NECESSÁRIO ENGENHEIRO.
TALUDE DE JUSANTE					
Vermelho	Escorregamento/Deslizamento/Encharcamento

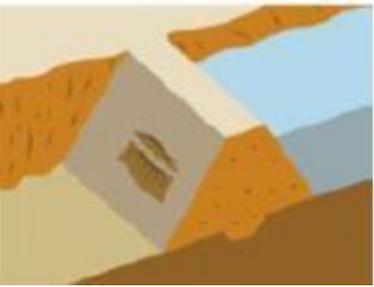
Falta ou perda de resistência do material do maciço da barragem. A perda de resistência pode ser atribuída à infiltração de água no maciço ou falta de suporte da fundação.	Perigo extremo Deslizamento do maciço atingindo a crista ou o talude de montante, reduzindo a folga. Pode resultar no colapso estrutural ou transbordamento.	<ol style="list-style-type: none"> 1. Medir a extensão e o deslocamento do escorregamento. 2. Se o movimento continuar, começar a baixar o nível d'água até parar o movimento. 3. Um engenheiro qualificado deve inspecionar as condições e recomendar outras ações que devam ser tomadas. NECESSÁRIO ENGENHEIRO

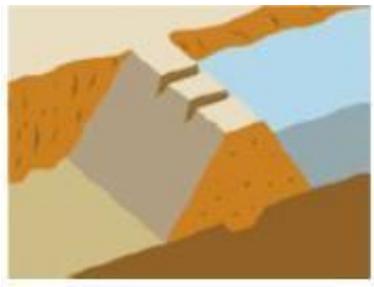
Laranja	Fissuras (Rachaduras) Transversais

Recalque diferencial do maciço da barragem também provoca fissuras pronunciadas (rachaduras) transversais. Por exemplo: o centro recalca mais que as ombreiras.	Perigo Fissuras pronunciadas devido a recalques ou retração podem provocar infiltrações de água do reservatório através da barragem.	<ol style="list-style-type: none"> 1. Se necessário, tampe a rachadura para prevenir a passagem da água do reservatório. 2. Um engenheiro qualificado deve inspecionar as condições e recomendar outras ações que devam ser tomadas. NECESSÁRIO ENGENHEIRO.

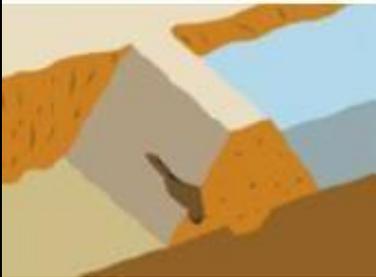
Afundamentos/ Colapsos

<p>Falta de uma compactação adequada. Tocas de animais. Piping através do maciço ou fundação.</p>	Perigo	<p>Indicação de possível erosão do maciço</p>	<ol style="list-style-type: none"> 1. Inspecionar para reparos em buracos internos. 2. Um engenheiro qualificado deve inspecionar as condições e recomendar outras ações que devam ser tomadas. <p>NECESSÁRIO ENGENHEIRO</p>
--	-----------------------------------	---	---	---------------	---	---

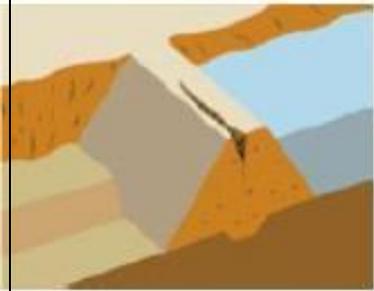
Nível de Resposta	Anomalia	Ilustração	Causa	Consequência	Recomendação
CRISTA					
Laranja	Fissura (Rachadura) Longitudinal

Assentamentos diferentes entre seções adjacentes ou zonas do maciço da barragem. Falha na fundação causando perda de estabilidade. Estágios iniciais de deslizamentos do maciço.	Perigo Cria uma área local de pouca resistência no interior do maciço que pode causar futuros movimentos. Provoca instabilidade estrutural ou ruptura. Permite um ponto de entrada para a água superficial que futuramente poderá causar ruptura. Reduz a seção transversal disponível	<ol style="list-style-type: none"> 1. Inspecionar a rachadura e cuidadosamente anotar a localização, comprimento, profundidade, alinhamento e outros aspectos físicos pertinentes. Imediatamente demarcar os limites da rachadura. Monitorar freqüentemente. 2. Engenheiro deve determinar a causa da rachadura e supervisionar as etapas necessárias para reduzir o perigo para a barragem e corrigir o problema. 3. As rachaduras da superfície da crista devam ser seladas para prevenir infiltração da água superficial. 4. Continuar monitorando rotineiramente a crista para indícios de rachaduras. NECESSÁRIO ENGENHEIRO.

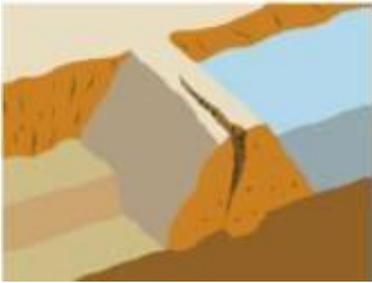
Vermelho	Deslocamento Vertical

Movimento vertical entre seções adjacentes do maciço da barragem. Deformação ou falha estrutural causado por instabilidade estrutural ou falha na fundação.	<u>Perigo extremo</u>	<p>Cria uma área local de pouca resistência no interior do maciço que pode causar futuros movimentos. Provoca instabilidade estrutural ou ruptura. Permite um ponto de entrada para a água superficial que futuramente poderá causar ruptura. Reduz a seção transversal disponível.</p> <ol style="list-style-type: none"> 1. Cuidadosamente inspecionar o deslocamento e anotar a localização, comprimento, profundidade, alinhamento e outros aspectos físicos pertinentes. O engenheiro deve determinar a causa do deslocamento e supervisionar as etapas necessárias para reduzir o perigo para a barragem e corrigir o problema. 2. Escavar a área até o fundo do deslocamento. Preencher a escavação usando material competente e técnicas de construção corretas, sob a supervisão de um engenheiro. 3. Continuar a monitorar áreas rotineiramente para indícios de futuras rachaduras ou movimento. NECESSÁRIO ENGENHEIRO.

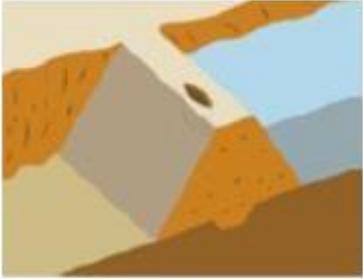
Desabamento da crista

Atividade de roedores. Furos no conduto da tomada d'água está causando erosão do material do maciço da barragem. Erosão interna ou piping do material do maciço devido a infiltração.	<u>Perigo</u>	<p>Vazios dentro da barragem podem causar desabamentos, deslizamentos, instabilidade, ou reduzir a seção transversal do maciço da barragem. Ponto de entrada para água superficial.</p> <ol style="list-style-type: none"> 1. Cuidadosamente inspecionar o desabamento e anotar a localização, comprimento, profundidade, alinhamento e outros aspectos físicos pertinentes. 2. Engenheiro deve determinar a causa do desabamento e supervisionar as etapas necessárias para reduzir o perigo para a barragem e corrigir o problema. 3. Escavar os lados da área que desabou e preencher o buraco com material competente

usando técnicas de construção adequadas. Isto deve ser supervisionado por engenheiro. 4.Continuar monitorando rotineiramente a crista a procura de indícios de rachaduras. NECESSÁRIO ENGENHEIRO.
--	--	--	--	--	---

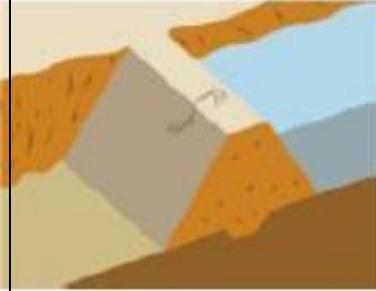
Laranja	Fissuras transversais e Longitudinais

<p>Movimentos desiguais das partes adjacentes da estrutura.</p> <p>Deformação causada por tensão estrutural ou instabilidade.</p>	<p style="text-align: center;">Perigo</p> <p>Pode criar um caminho para infiltração através da seção transversal do maciço. Cria área local de baixa resistência no interior do maciço.</p> <p>Futuro movimento estrutural, deformação ou ruptura poderá se iniciar. Permite um ponto de entrada para água de escoamento superficial.</p>	<ol style="list-style-type: none"> 1. Inspecionar a rachadura e cuidadosamente anotar a localização, comprimento, profundidade, alinhamento e outros aspectos físicos pertinentes. Imediatamente demarcar os limites da rachadura. Monitorar freqüentemente. 2. Um engenheiro deve determinar a causa da rachadura e supervisionar as etapas necessárias para reduzir o perigo para a barragem e corrigir o problema. 3. Escavar a crista ao longo da rachadura para um ponto abaixo do fundo da rachadura. Preencher a escavação usando material competente e técnicas de construção corretas, sob a supervisão de um engenheiro. Isto irá selar a rachadura contra infiltração e escoamento superficial. NECESSÁRIO ENGENHEIRO. 4. Continuar monitorando rotineiramente a crista a procura de indícios de rachaduras. NECESSÁRIO ENGENHEIRO

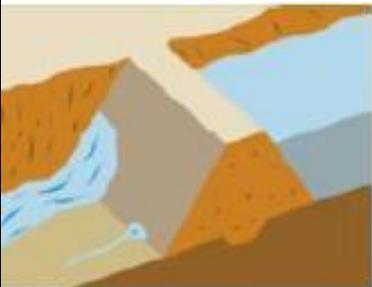
Nível de Resposta	Anomalia	Ilustração	Causa	Consequência	Recomendação
BARRAGEM DE TERRA - INFILTRAÇÕES E SURGÊNCIAS DE ÁGUA NA BARRAGEM					
Vermelho	Grande área molhada ou produzindo fluxo

Um caminho preferencial de percolação desenvolveu-se através da ombreira ou do maciço.	Perigo O aumento do fluxo pode levar à erosão do maciço e à ruptura da barragem. A saturação do maciço próximo à zona de infiltração pode criar instabilidade, levando à ruptura da barragem.	<ol style="list-style-type: none"> Determinar o mais próximo possível o fluxo que está sendo produzido. Se o fluxo aumentar, o nível do reservatório deve ser reduzido até o fluxo se estabelecer ou parar. Demarcar a área envolvida. Tentar identificar o material que está permitindo o fluxo. Um engenheiro qualificado deve inspecionar as condições e recomendar outras ações que devam ser tomadas. NECESSÁRIO ENGENHEIRO.
Vermelho	Área molhada em uma faixa horizontal

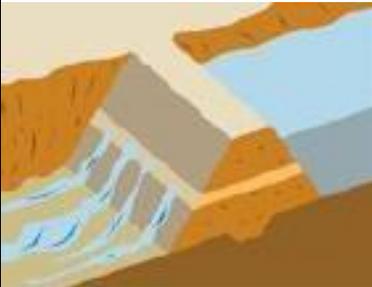
Camada de material permeável usado na construção do maciço.	Perigo A saturação das áreas abaixo da zona de infiltração pode instabilizar o maciço. Fluxos excessivos podem provocar erosão acelerada do maciço, levando à ruptura da barragem.	<ol style="list-style-type: none"> Determinar o mais próximo possível o fluxo que está sendo produzido. Se o fluxo aumentar, o nível do reservatório deve ser reduzido até o fluxo se estabelecer ou parar. Demarcar a área envolvida. Tentar identificar o material que está permitindo o fluxo. Um engenheiro qualificado deve inspecionar as condições e recomendar outras ações que devam ser tomadas. NECESSÁRIO ENGENHEIRO.

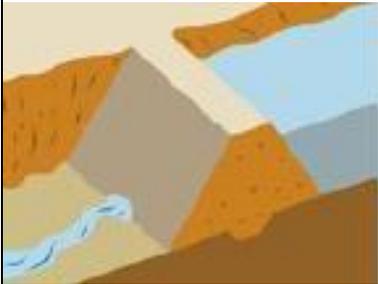
Vermelho	Fuga de água localizada

A água encontrou ou abriu uma passagem através do maciço	<u>Perigo</u>	A continuação do fluxo pode ampliar a erosão do maciço e levar à ruptura da barragem.	<ol style="list-style-type: none"> 1. Determinar o mais próximo possível o fluxo que está sendo produzido. 2. Se o fluxo aumentar, o nível do reservatório deve ser reduzido até o fluxo se estabelecer ou parar. 3. Demarcar a área envolvida. 4. Tentar identificar o material que está permitindo o fluxo. 5. Um engenheiro qualificado deve inspecionar as condições e recomendar outras ações que devam ser tomadas. NECESSÁRIO ENGENHEIRO.
Vermelho	Fuga localizada de água barrenta (surgência)

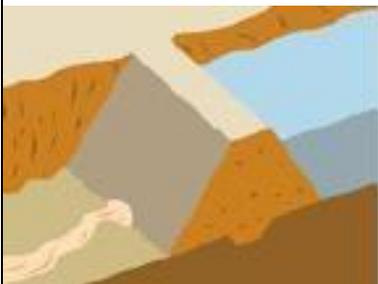
A água encontrou ou abriu uma passagem através do maciço e está erodindo e carreando o material deste.	<u>Perigo Extremo</u>	O prosseguimento do fluxo pode causar uma erosão rápida no material do maciço, resultando na ruptura da barragem.	<ol style="list-style-type: none"> 1. O nível do reservatório deve ser reduzido até o fluxo se estabelecer ou parar. 2. Se necessário realizar a construção emergencial de um filtro invertido para interromper o carregamento de material. 3. Um engenheiro qualificado deve inspecionar as condições e recomendar outras ações que devam ser tomadas. NECESSÁRIO ENGENHEIRO.

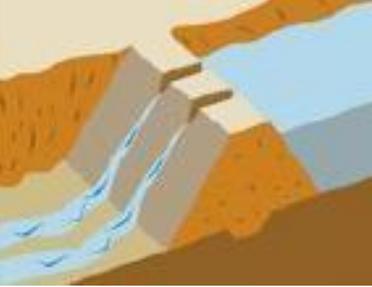
Vermelho	Fuga de água através de fissura próximas á crista

<p>Intenso ressecamento provocou o surgimento de fissuras no topo do maciço. Recalques no maciço ou na fundação estão causando fissuras pronunciadas transversais.</p>	<p style="text-align: center;"><u>Perigo Extremo</u></p> <p>A saturação abaixo da zona fraturada pode instabilizar o maciço. O fluxo através da fissura pode erodir o maciço, levando à ruptura da barragem.</p>	<p>Obstruir as fissuras pelo lado a montante para estancar o fluxo. O nível da barragem deve ser reduzido até o nível das fissuras. Um engenheiro qualificado deve imediatamente inspecionar a barragem e orientar as ações a serem tomadas.</p>
Vermelho	Vazamentos vindos das ombreiras

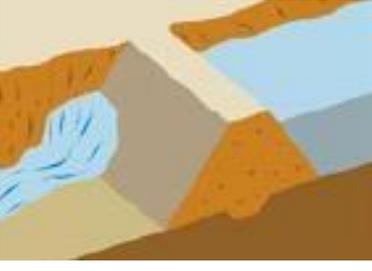
<p>Fluxo de água através de fissuras nas ombreiras.</p>	<p style="text-align: center;"><u>Perigo</u></p> <p>Podem provocar uma erosão rápida na ombreira e o esvaziamento do reservatório. Podem provocar deslizamentos próximos ou a jusante da barragem.</p>	<p>Inspeccionar cuidadosamente a área para determinar a quantidade do fluxo e averiguar se existe carreamento de materiais. Um engenheiro ou um geólogo qualificado devem inspecionar a área.</p>

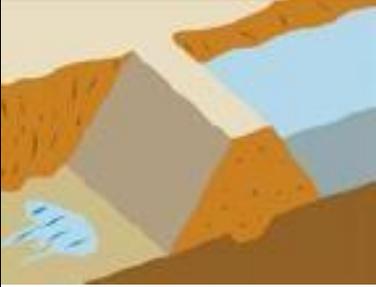
Vermelho	Fluxo borbulhando ajusante da barragem

<p>Alguma parte do maciço de fundação está permitindo a passagem de água com facilidade. Pode ser uma camada permeável formada por areia ou pedregulho existente na fundação ou mesmo fratura na rocha subjacente, que não foi tratada convenientemente quando da execução da injeção de cimento na rocha de fundação.</p>	Perigo	<p>O aumento do fluxo pode causar uma erosão rápida no material da fundação, resultando na ruptura da barragem.</p>	<p>Inspeccionar cuidadosamente a área para averiguar q a quantidade de fluxo e o transporte de materiais. Se houve carreamento de material, um dique com sacos de areia deve ser construído em volta da surgência para reduzir a velocidade da água e a capacidade erosiva do fluxo. Caso a erosão se acentue, o nível do reservatório deverá ser rebaixado. Um engenheiro qualificado deve inspecionar e recomendar outras medidas a serem tomadas.</p>

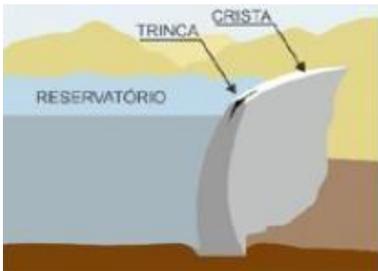
Nível de Resposta	Anomalia	Ilustração	Causa	Consequência	Recomendação
BARRAGEM DE CONCRETO - CRISTA					
LARANJA	Fissuras profundas

Fissuras abertas, do tipo aleatório, com presença de sílica-gel, devido a RAA.	Devido à progressão gradativa, podem reduzir a vida útil da barragem.	Baixar o nível do reservatório. Um engenheiro qualificado deve imediatamente inspecionar a barragem e orientar as ações a serem tomadas. EXIGIDA IMEDIATA PRESENÇA DE ENGENHEIRO.
LARANJA	Deslocamentos diferenciais nas juntas

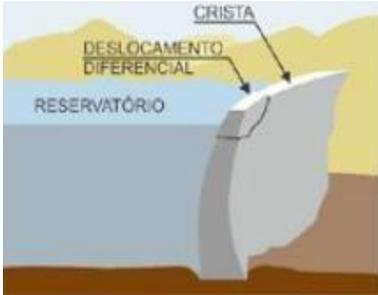
Deslocamentos devido à deformabilidade diferencial da fundação e sismos.	No caso de haver progressão, podem causar instabilidade nas barragens de gravidade ou contraforte	Se o deslocamento for maior que 2,5 mm, baixar o nível do reservatório e fazer o tratamento da fundação. Um engenheiro qualificado deve inspecionar as condições e recomendar outras ações a serem tomadas. EXIGIDA A PRESENÇA DE ENGENHEIRO.

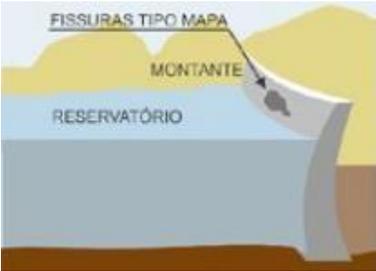
BARRAGEM DE CONCRETO – PARAMENTO DE MONTANTE					
VERMELHO	Fissuras tipo Mapa

Fissuras abertas, do tipo aleatório, com presença de sílica-gel, devido à RAA.	Devido à deterioração e progressão, podem reduzir a vida útil da barragem.	Baixar o nível do reservatório e proceder à reconstrução da barragem. Um engenheiro qualificado deve imediatamente inspecionar a barragem e orientar as ações a serem tomadas. EXIGIDA IMEDIATA PRESENÇA DE ENGENHEIRO.
LARANJA	Abertura das juntas

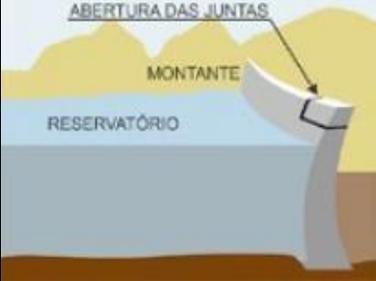
Variações de temperatura ambiente. Rebaixamento do reservatório.	No caso de haver progressão, pode causar instabilidade nas barragens de gravidade ou contraforte.	Se o deslocamento for maior que 5 mm, baixar o nível do reservatório e fazer o tratamento da fundação. Um engenheiro qualificado deve inspecionar as condições e recomendar outras ações a serem tomadas. EXIGIDA A PRESENÇA DE ENGENHEIRO.
BARRAGEM DE CONCRETO – PARAMENTO DE JUSANTE

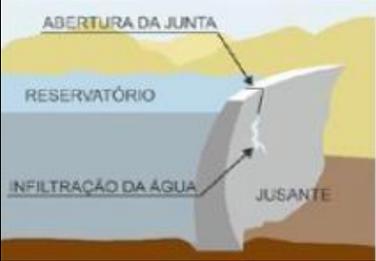
LARANJA	Infiltrações através das juntas e fissuras

Veda-junta danificado, fissuras ou juntas de construção.	Perda de água e lixiviação do concreto.	Preencher o dreno de junta com bentonita e injetar as juntas de contração com calda de cimento. Se o fluxo for crescente e maior que 500 l/min por junta, um engenheiro qualificado deverá inspecionar as condições e recomendar outras ações a serem tomadas. EXIGIDA A PRESENÇA DE ENGENHEIRO.

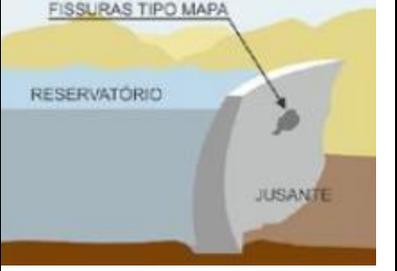
<p style="writing-mode: vertical-rl; transform: rotate(180deg);">VERMELHO</p>	<p>Fissuras tipo mapa</p>

<p>Fissuras abertas e extensíveis, do tipo aleatório, com presença de sílica-gel, devido à RAA.</p>	<p>Deterioração progressiva pode reduzir a vida útil da barragem.</p>	<p>Baixar o nível do reservatório e reconstruir a barragem. Um engenheiro qualificado deve imediatamente inspecionar a barragem e orientar as ações a serem tomadas. EXIGIDA IMEDIATA PRESENÇA DE ENGENHEIRO.</p>
<p style="writing-mode: vertical-rl; transform: rotate(180deg);">LARANJA</p>	<p>Abertura e infiltração das juntas</p>

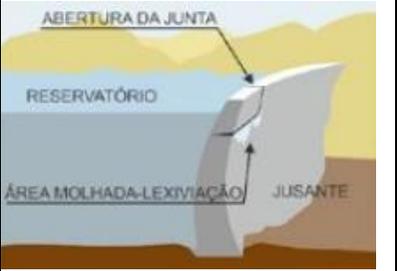
<p>Áreas molhadas, infiltração, lixiviação e carbonatação devido à ligação inadequada entre as camadas. Concreto poroso nas juntas.</p>	<p>Perdas de água e lixiviação do concreto.</p>	<p>Abrir os drenos para o controle da percolação e injetar calda de cimento. Se o fluxo for crescente e maior que 500 l/min por bloco, um engenheiro qualificado deverá inspecionar as condições e recomendar outras ações a serem tomadas. EXIGIDA A PRESENÇA DE ENGENHEIRO.</p>

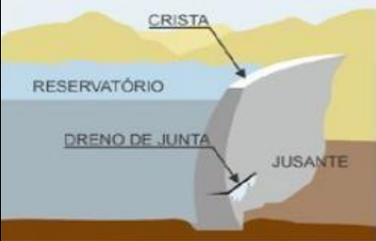
Nível de Resposta	Anomalia	Ilustração	Causa	Consequência	Recomendação
BARRAGEM DE CONCRETO – GALERIA E POÇOS INTERNOS DAS ESTRUTURAS DE CONCRETO					
LARANJA	Surgência nas juntas entre blocos

Aumento de vazão com reservatório estabilizado, devido à fissuração interna ou falhas de concretagem.	Perda de água e lixiviação do concreto. Propagação das fissuras internas.	Preencher os drenos com bentonita e abrir novos drenos. Se a infiltração for maior que 200 l/min e o incremento, maior que 10 l/min/dia, um engenheiro qualificado deverá inspecionar as condições e recomendar outras ações a serem tomadas. EXIGIDA A PRESENÇA DE ENGENHEIRO.
LARANJA	Surgências da fundação

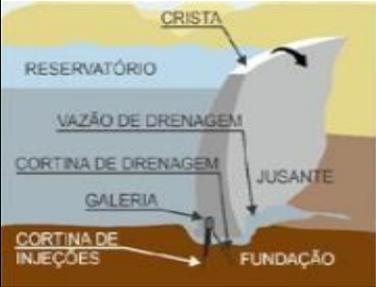
Aumento das vazões de drenagem com reservatório estável, devido à cortina de injeção inadequada. Carreamento de finos de fundação.	Enfraquecimento da fundação. Aumento das subpressões. Superação do limite do diagrama de subpressão atrelado ao CCL (Condição de Carregamento Limite).	Reforçar a cortina de injeção e abrir novos drenos. Se a infiltração for maior que 200 l/min e o incremento, maior que 10 l/min/dia, um engenheiro qualificado deverá inspecionar as condições e recomendar outras ações a serem tomadas. EXIGIDA A PRESENÇA DE ENGENHEIRO

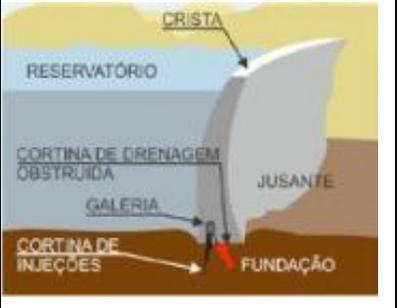
LARANJA	Drenos de fundação obstruídos

<p>Infiltração obstruída por depósitos minerais carreados da rocha ou da cortina de injeção.</p>	<p>Aumento excessivo da subpressão. Redução do fator de segurança ao escorregamento. Superação do limite do diagrama de subpressão atrelado ao CCL (Condição de Carregamento Limite).</p>	<p>Limpar os drenos obstruídos e perfurar novos drenos. Se houver aumento de subpressão na base da estrutura, um engenheiro qualificado deverá inspecionar as condições e recomendar outras ações a serem tomadas. EXIGIDA A PRESENÇA DE ENGENHEIRO.</p>
BARRAGEM DE CONCRETO – TALUDES DE ROCHA E OMBREIRAS					
VERMELHO	Movimentos de taludes em rocha

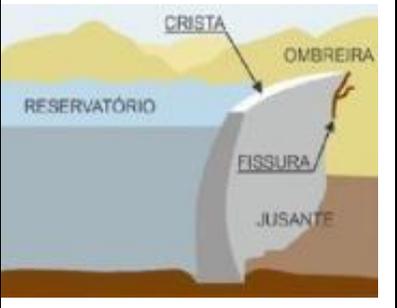
<p>Fissuras abertas e sem preenchimento devido à deformação lenta (movimento) do maciço rochoso</p>	<p>Compromete a estabilidade do talude.</p>	<p>Atirantar e drenar a rocha. Um engenheiro qualificado deve inspecionar as condições e recomendar outras ações a serem tomadas. EXIGIDA A PRESENÇA DE ENGENHEIRO.</p>

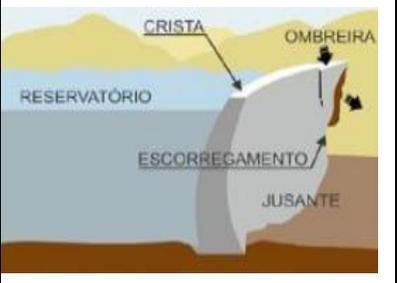
VERMELHO	Ombreiras

<p>Instabilidade dos taludes e escorregamentos devido à movimentação diferencial nas ombreiras. Aumento das pressões de poro e eventuais fugas de água</p>	<p>Comprometem a estabilidade da ombreira.</p>	<p>Rebaixar o reservatório e reforçar a ombreira. Injetar e drenar. Um engenheiro qualificado deve inspecionar as condições e recomendar outras ações a serem tomadas. EXIGIDA A PRESENÇA DE ENGENHEIRO.</p>
